Entscheidung über die Einleitung und Ausgestaltung eines Vergabeverfahrens für Bauleistungen gemäß §7 (6) der Hauptsatzung für Restaurierungsarbeiten zum Zweck der Notsicherung der "Wurzel Jesse" in der St.-Nikolai-Kirche

St. Nikolai-Kirche zu Wismar

Maßnahmenbeschreibung Notsicherung Wandbild „Wurzel Jesse“

Stand: August 2025

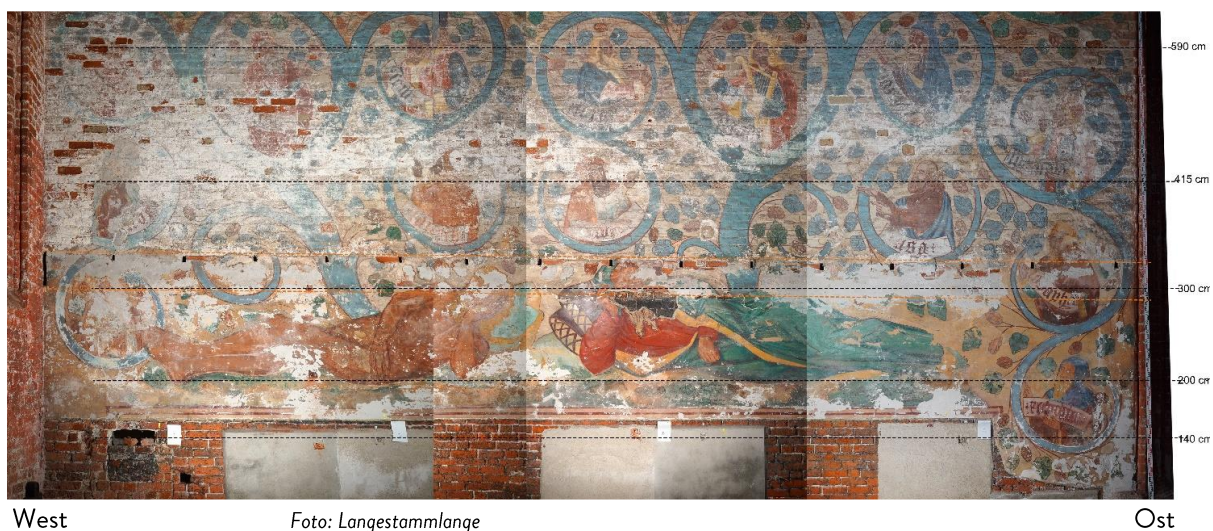
Die größten Substanzverluste (Backsteinoberfläche, Putz-, Tünche und Malereischicht) befinden sich im Bereich der Salzastritte (im östlichen Bereich bis ca. 5,5 m über OKF, nach Westen hin (Außenwand) ansteigend bis ca. 6,5 m über OKF) über die gesamte Breite des Wandbildes. Die westliche Malereiachse weist einen Verlust von über 80 % im Malereibestand auf. Oberhalb des Verdunstungshorizonts lassen die Schäden signifikant nach.

In dieser Zone befinden sich die schwersten Schäden mit einem hohen Anteil an Totalverlusten. Beprobungen haben ergeben, dass die Salzbelastung in Mauerwerk, Putz- und Malschicht in diesem Bereich besonders hoch ist.

Der jetzt eingetretene Zustand erfordert einen dringenden Handlungsbedarf. Die Notkonservierung der gefährdeten Putz- und Malschichten erfolgt über die gesamte Wandfläche, vom Boden bis zum Gewölbe-Anschluß in gesamter Wandbreite wie folgt:

- Abnahme historischer Putzmuster
- Schließen des Schachtes
- Oberflächenreinigung Malschicht mit begleitender Konservierung
- Konservierung der Malschicht
- Anlegen von Musterflächen
- Ausbau salzbelasteter Ergänzungsputze
- Ergänzung der ausgebauten Putze
- Anlegen von Retuschemustern
- Kompressen zur Salzminimierung
- Naturwissenschaftliche Kompressen

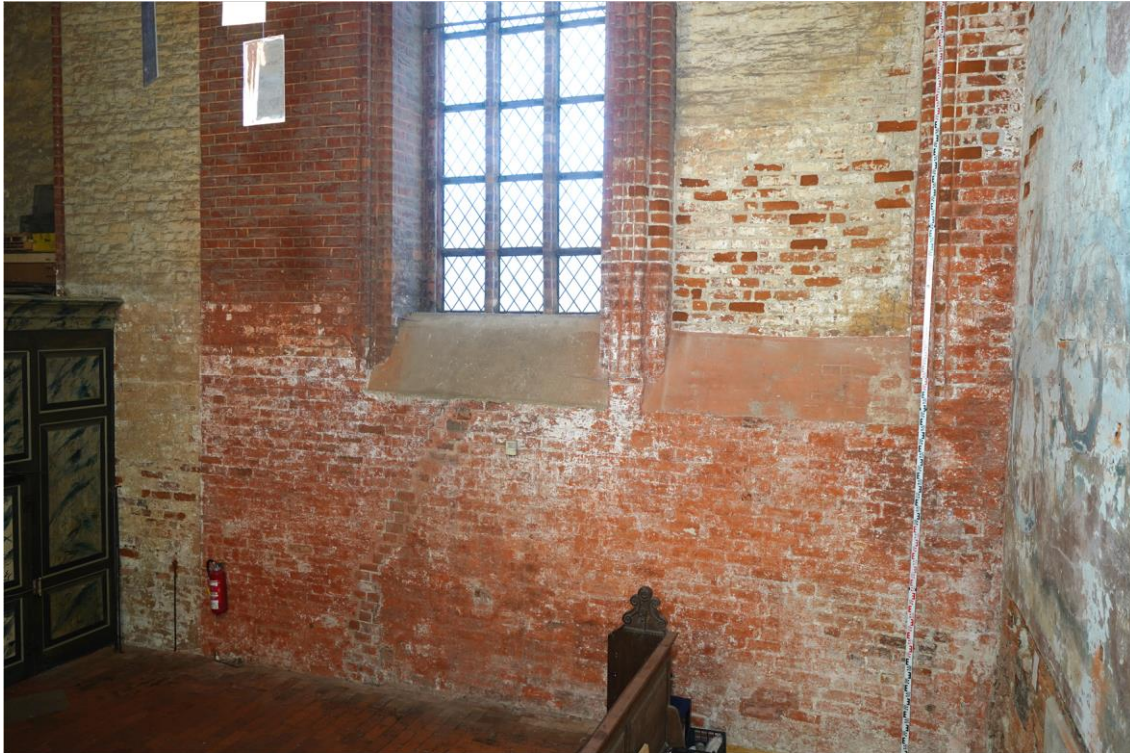
Westwand und Anschluss an die Südwand mit Wandbild „Wurzel Jesse“, Windfang des ehemal. Haupteinganges

Der Verlauf des Windstromes bei geöffneter Tür ist an der durch Salzaustritte belasteten Zone an der Westwand deutlich erkennbar. Diese steigt zum Wandbild hin bis auf eine Höhe von fast 7 Meter an.

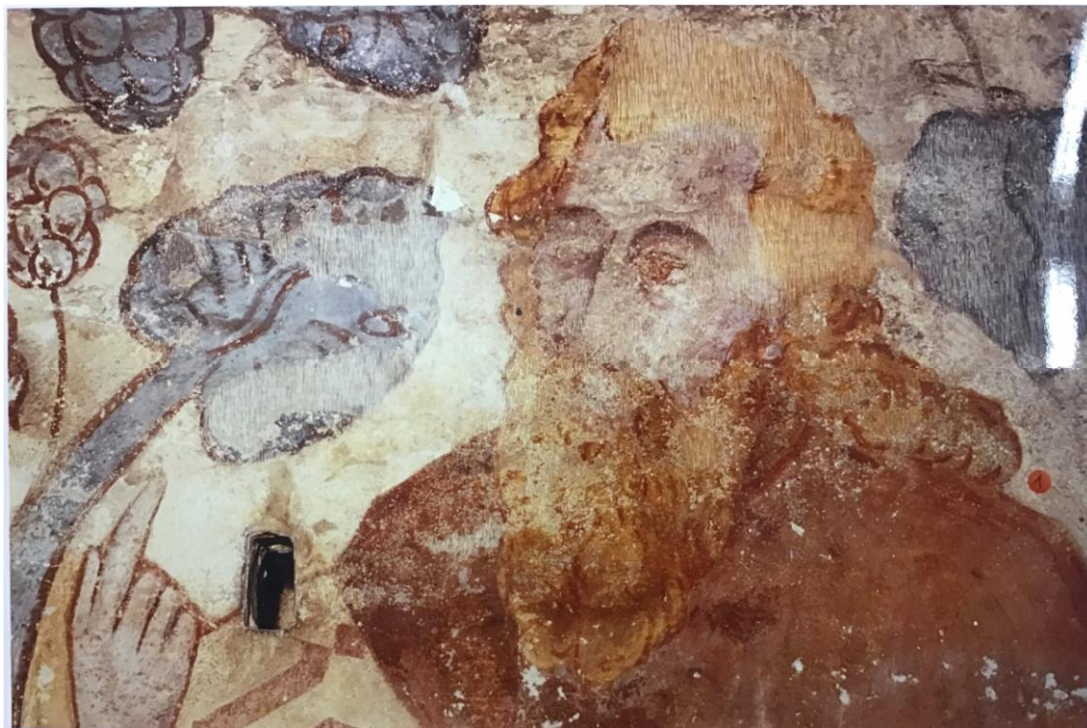
Josephat: Aufnahme Ulrike Hahn 1997

Darstellung des Josephat: Die obere Aufnahme von Ulrike Hahn erfolgte 1997 nach erfolgter Konservierung und Retusche im Rahmen der Diplomarbeit. 35 Jahre später (2022, untere Aufnahme von M. Lange) weist die damals intakte Fläche wieder schwerste Schäden bis zum Totalverlust auf! Es handelt sich hier um die besonders problematische Zone des oberen Schachtrandes.

Die Gegenüberstellung der beiden Zustände zeigt den rasanten Schadensfortschritt in Teilbereichen des Wandbildes auf. Lesbare Bildinhalte verringern sich innerhalb weniger Jahre, bis hin zum Totalverlust.
