<b>Beschlussvorlage öffentlich</b>  Federführend: 10.62 SG Hochbau  Beteiligt: 1 Büro der Bürgerschaft I Bürgermeister III Senatorin 20 AMT FÜR FINANZVERWALTUNG 20.1 Abt. Kämmerei 10.6 Abt. Gebäudemanagement II Senator 60.3 Abt. Sanierung und Denkmalschutz	<b>Nr.</b>	<b>VO/2021/4021 öffentlich</b>
	<b>Datum:</b>	26.07.2021
	<b>Verfasser/-in:</b>	Junggebauer, Thomas
<b>Einsatz von Städtebaufördermitteln für die Instandsetzung der St. Nikolai-Kirche</b>

# St. Nikolai-Kirche zu Wismar

Maßnahmenbeschreibung - 2022  
Gewölbe M4, M5 und M6 plus Wandflächen und Obergaden-Fenster  
sowie restauratorisches Konzept und Substanzsicherung der  
Wandmalerei „Wurzel Jesse“

Stand: Mai 2021

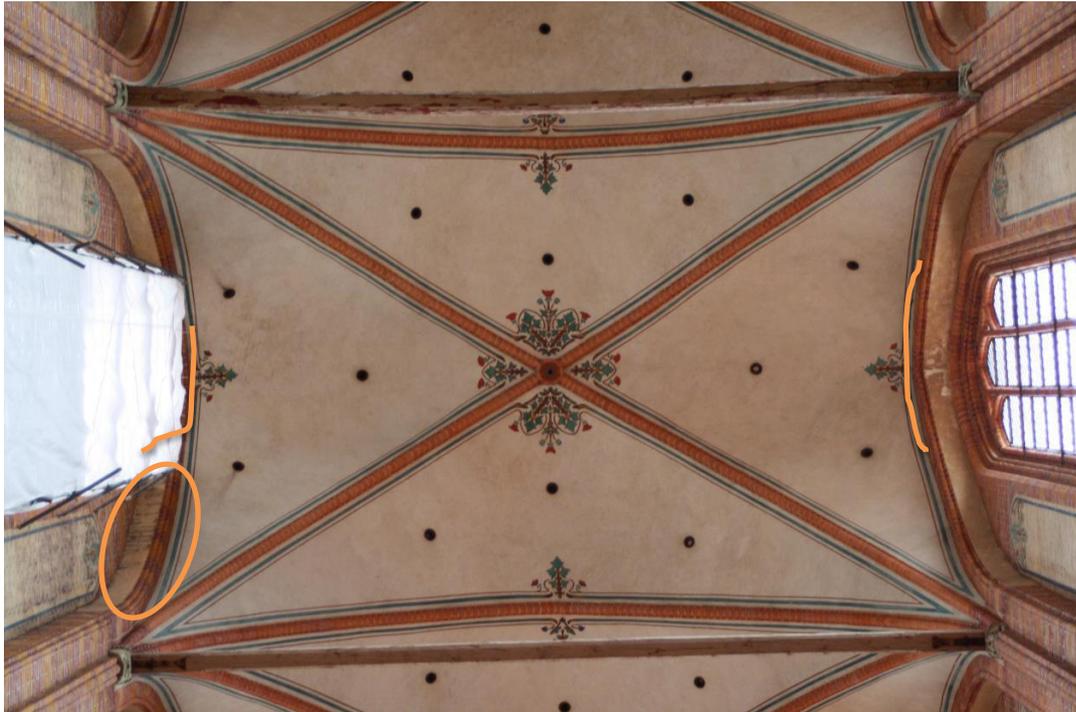
**Bild 01:** zu Punkt 2.1:

Die 4 Gewölbekappen sind mit Rippen-Begleitstrichen und floralen Ornamenten gefasst und weisen Verschmutzungen, vermutlich aus Versalzung resultierend auf.

Gewölbeabriss zur Schildwand an der Nord- und Südseite.

Unteransicht des Gewölbes **M4** mit markierten Gewölbeabrissen und Versalzungsbereich.

- Stellung eines Raum-Gerüsts mit Arbeitsebene
- Partieller Austausch schadhafter Ziegel und Formsteine.
- Fugenreparaturen
- Entsalzung bestimmter Mauerwerksbereiche
- Putzausbesserungen
- Reparatur der Schwitzwasserrinnen
- Reparatur der Fenster-Laibungsfugen
- Riss-Sanierung im Mauerwerk
- Staubreinigung der Gewölbekappen und Wandflächen
- Retusche der Fassungen
- die Überarbeitung gelöster Bleirutenverlötungen an den Fenstern
-

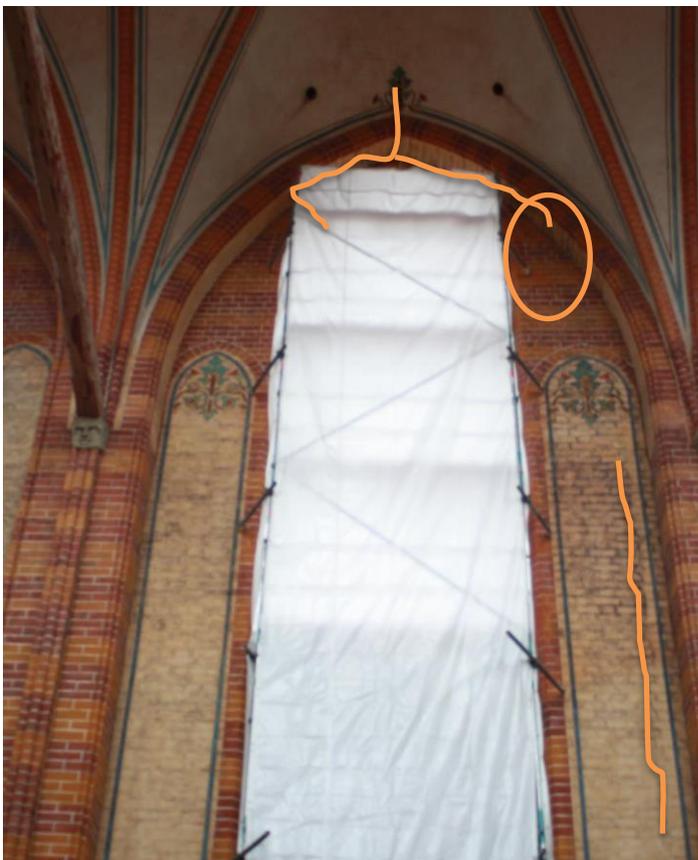
**Bild 02:** zu Punkt 2.1:

Die Fassung der Nordwand, bestehend aus Begleitstrichen und floralen Ornamenten ist erheblich staubverschmutzt. Der Riss aus dem Gewölbeansatz führt über die Laibung des Fensters hinaus bis ins Maßwerk. Die Wand weist auf der rechten Seite, entlang des Pfeilers, beginnend ab Gewölbezwickel, einen ca. 3 m langen vertikalen Riss auf.

Unterhalb der Schwitzwasserrinne: Putzablösung infolge von Feuchtigkeit und Versalzungen, großflächige Wasserverlaufspuren. Vermutlich ist die Schwitzwasserrinne verstopft oder defekt.

Nordwand **M4** mit Fenster im Obergaden, markierten Rissen und Versalzungsbereich.

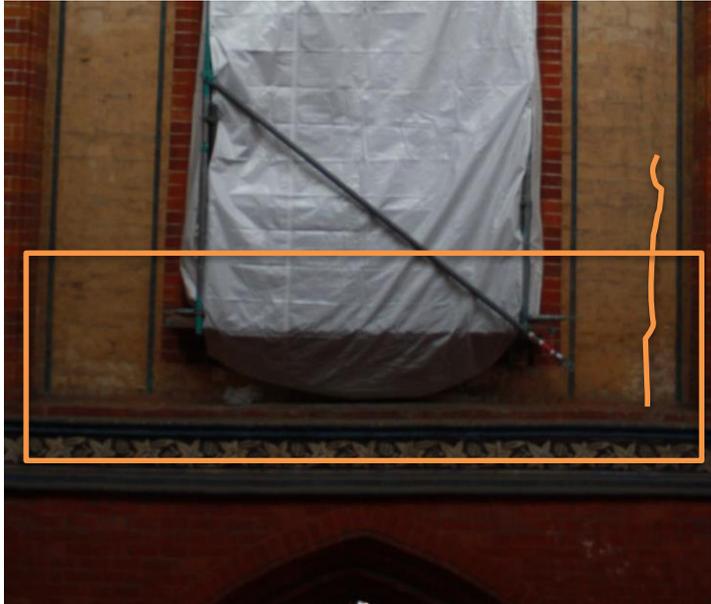
Im unteren Teil der Wand auf der rechten Seite befindet sich ein älterer, bereits verschlossener vertikaler Riss. Unterhalb der Sängerluke: erhebliche Verschmutzung und Putzablösung.

**Bild 03:** zu Punkt 2.1:  
Nordwand **M4** mit markiertem Riss und Verschmutzungsbereich unterhalb der Sängerluke (ingerüstet).

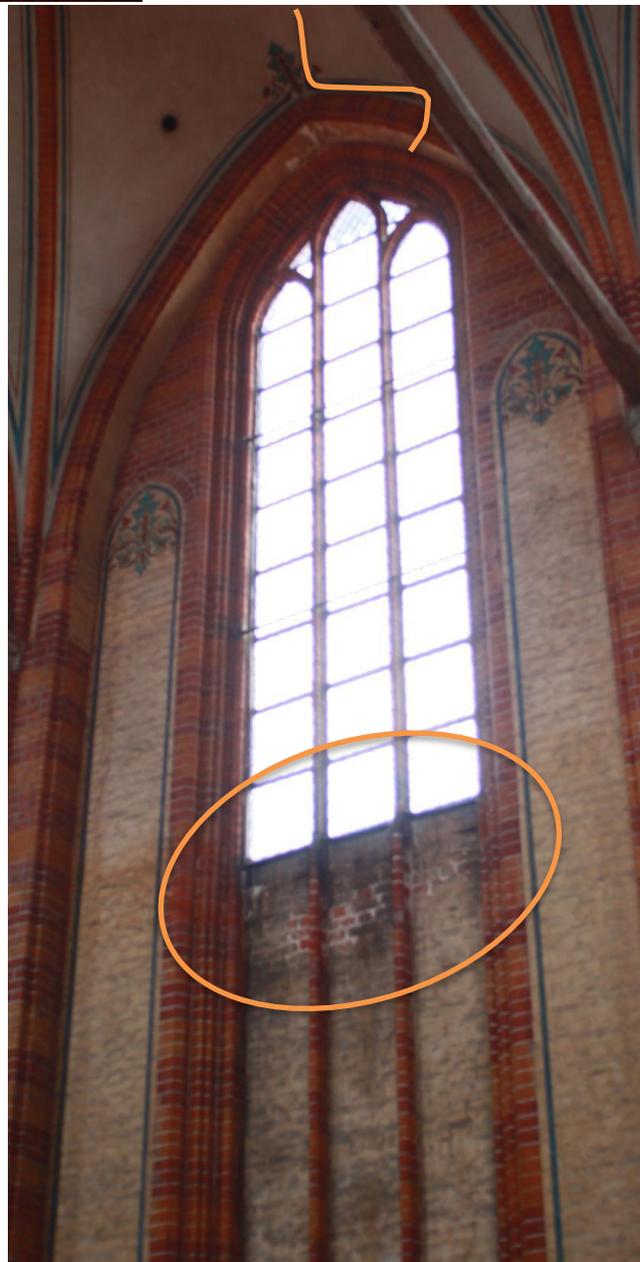
Die Fassung der Südwand, bestehend aus Begleitstrichen und floralen Ornamenten ist ebenfalls erheblich staubverschmutzt. Die Risse aus den Gewölbeansätzen führen über die Laibung des Fensters hinaus bis ins Maßwerk. Unterhalb der Schwitzwasserrinne: Putzablösung infolge von Feuchtigkeit und Versalzungen, großflächige Wasserverlaufspuren. Vermutlich ist die Schwitzwasserrinne verstopft oder defekt.

**Bild 04:** zu Punkt 2.1:  
Südwand **M4** mit Fenster im Obergaden, markiertem Riss und Verschmutzungsbereich unterhalb der Schwitzwasserrinne.

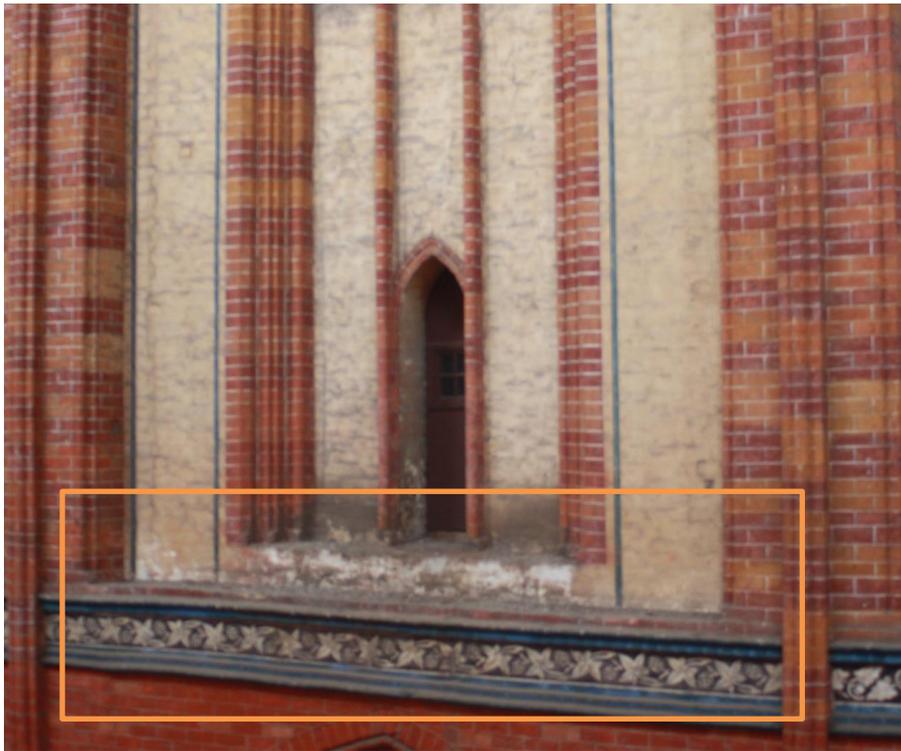
Unterhalb der Sängerluke: erhebliche Verschmutzung und Putzablösung.

Bild 05: zu Punkt 2.1:  
Südwand M4 mit  
Sängerluke und  
markiertem  
Verschmutzungsbereich

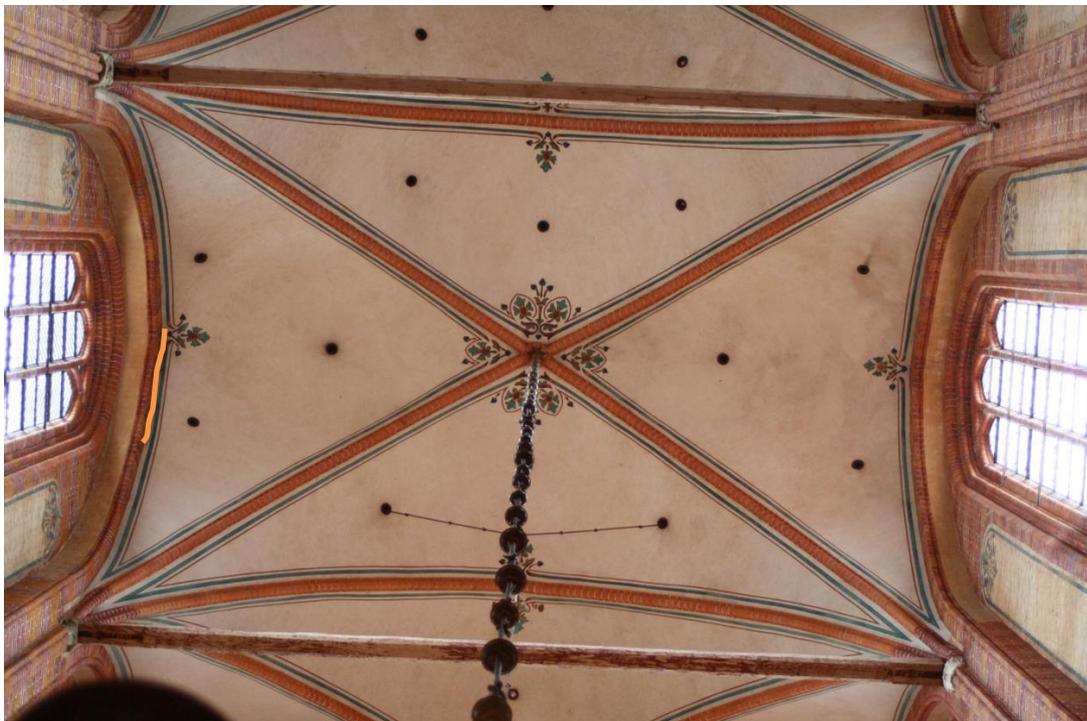
Gewölbeabriss zur Schildwand an der Südseite.

Bild 06: zu Punkt 2.2:  
Unteransicht des Gewölbes M5 mit markiertem Gewölbeabriss Nordseite.

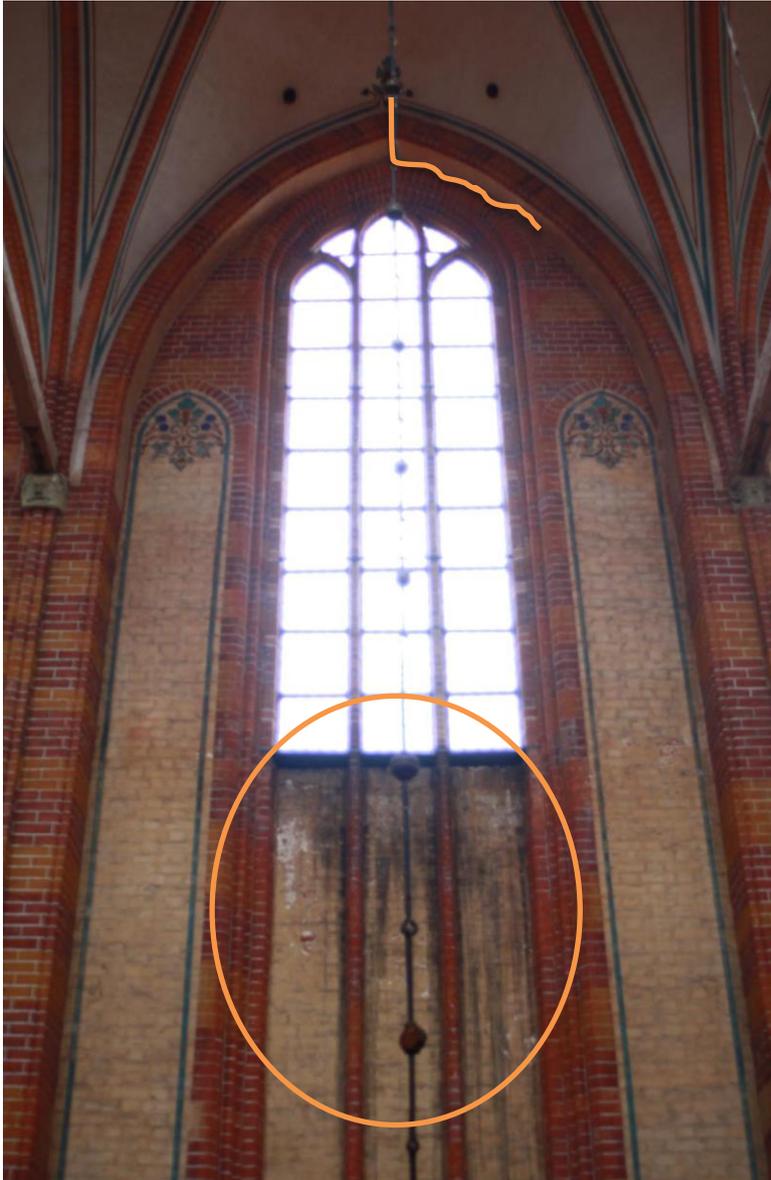
Die Fassung der Nordwand, bestehend aus Begleitstrichen und floralen Ornamenten ist erheblich staubverschmutzt. Riss durch den Laibungsscheitel des Fensters verläuft entlang der Laibung nach rechts. Unterhalb der Schwitzwasserrinne: Putzablösung infolge von Feuchtigkeit und Versalzungen, großflächige Wasserverlaufspuren. Vermutlich ist die Schwitzwasserrinne verstopft oder defekt.

**Bild 07:** zu Punkt 2.2:  
Nordwand **M5** mit Fenster im  
Obergaden, markiertem Riss und  
Verschmutzungsbereich unterhalb  
der Schwitzwasserrinne.

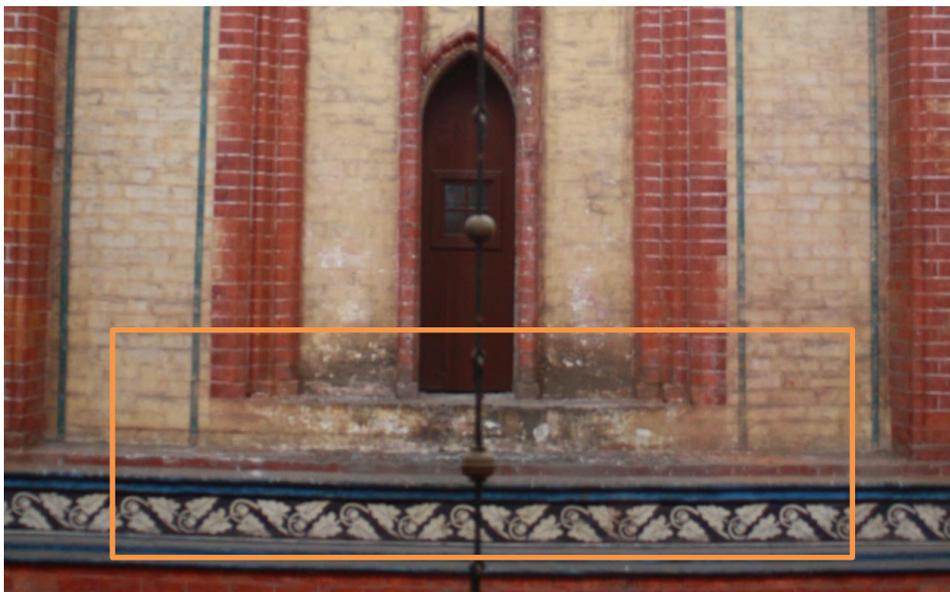
Unterhalb der Sängerrinne: erhebliche Verschmutzung und Putzablösung.

**Bild 08:** zu Punkt 2.2: Nordwand **M5**  
mit Sängerluke und  
markiertem  
Verschmutzungs-  
bereich

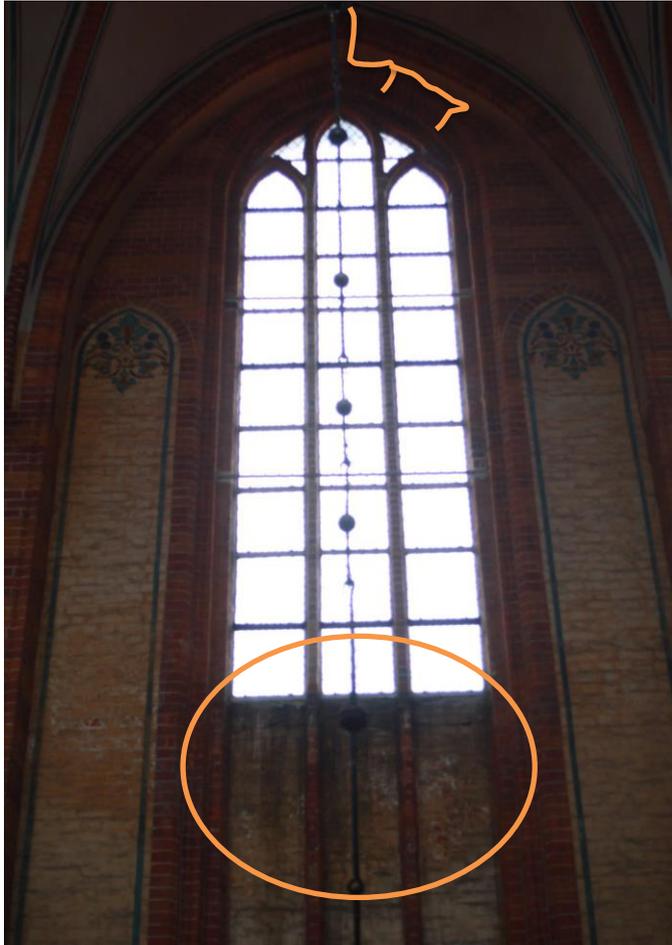
Die Fassung der Südwand, bestehend aus Begleitstrichen und floralen Ornamenten ist ebenfalls erheblich staubverschmutzt. Der Riss aus dem Gewölbeansatz führt über die Laibung des Fensters hinaus bis ins Maßwerk. Unterhalb der Schwitzwasserrinne: Putzablösung infolge von Feuchtigkeit und Versalzungen, großflächige Wasserverlaufspuren. Vermutlich ist die Schwitzwasserrinne verstopft oder defekt.

**Bild 09:** zu Punkt 2.2:  
Südwand **M5** mit Fenster im Obergaden,  
markiertem Riss und  
Verschmutzungsbereich unterhalb der  
Schwitzwasserrinne.

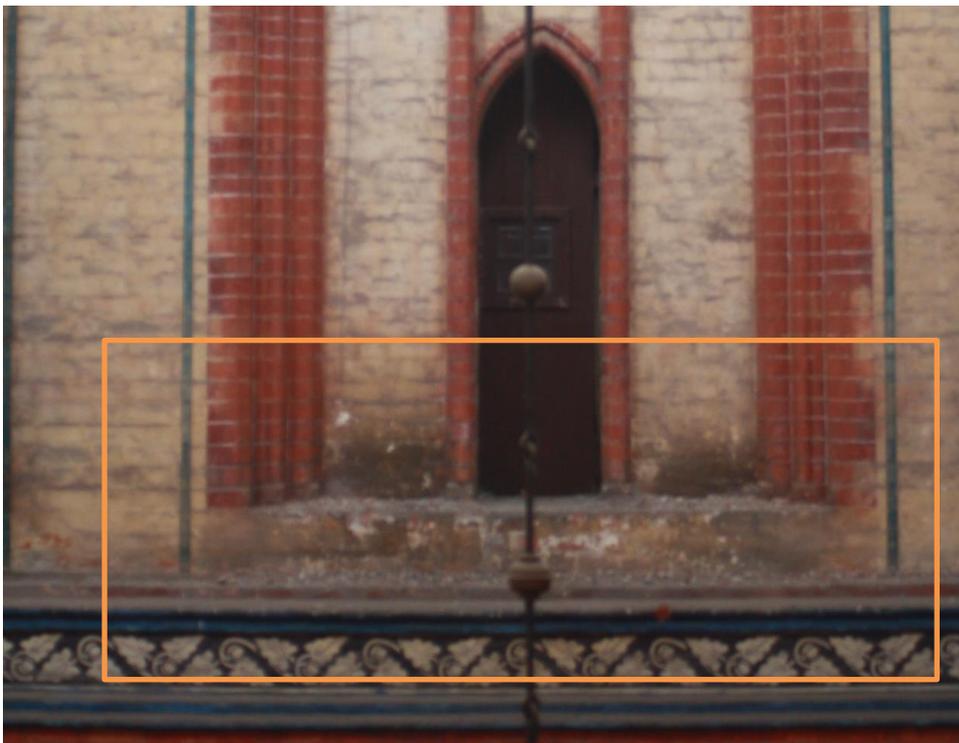
Unterhalb der Sängerrinne: erhebliche Verschmutzung und Putzablösung.

**Bild 10:** zu Punkt  
2.2: Nordwand **M5**  
mit Sängerluke und  
markiertem  
Verschmutzungs-  
bereich

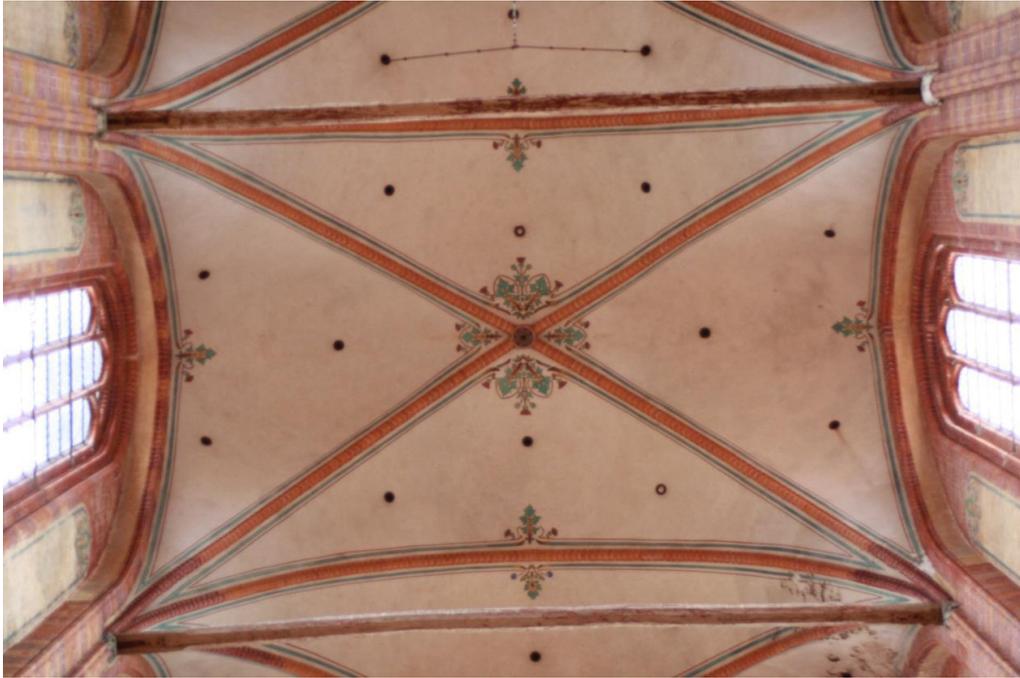
Bild 11: zu Punkt 2.3:

Die 4 Gewölbekappen sind mit Rippen-Begleitstrichen und floralen Ornamenten gefasst und weisen Verschmutzungen, vermutlich aus Versalzung resultierend auf.

Augenscheinlich sind keine Gewölbeabrisse vorhanden, was aber erst bei Gerüststellung abschließend beurteilt werden kann.

Unteransicht des Gewölbes **M6**, augenscheinlich sind keine Gewölbeabrisse vorhanden.

Die betroffenen Bereiche müssen zunächst entsalzt, dann gereinigt, gefestigt und ausgebessert werden.

Abschließend erfolgt die Ergänzung der Farbfassung.

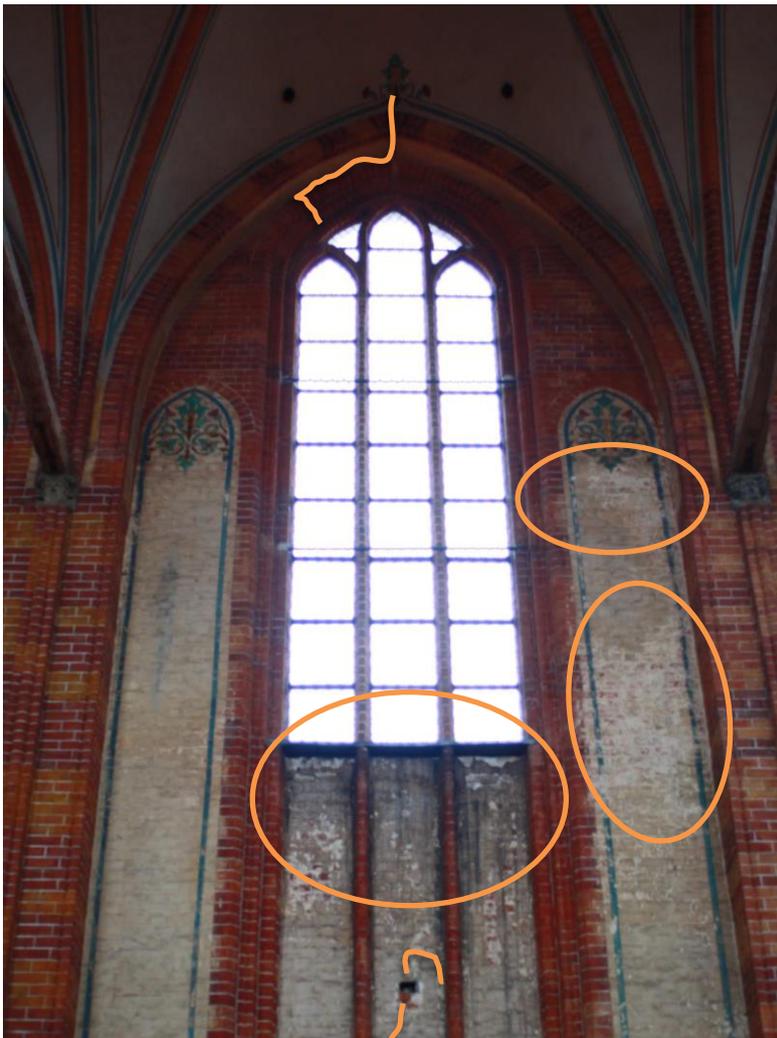
Bild 12: zu Punkt 2.3:

Die Fassung der Nordwand, bestehend aus Begleitstrichen und floralen Ornamenten ist erheblich staubverschmutzt. Riss durch den Laibungsscheitel des Fensters verläuft entlang der Laibung nach links bis ins Maßwerk hinein. Ein weiterer vertikaler Riss unterhalb des Fensters. Größere Putzablösungen rechts vom Fenster. Unterhalb der Schwitzwasserrinne: Putzablösung infolge von Feuchtigkeit und Versalzungen, großflächige Wasserverlaufspuren. Vermutlich ist die Schwitzwasserrinne verstopft oder defekt.

Nordwand **M6** mit Fenster im Obergaden, markiertem Riss, großflächigen Putzablösungen und Verschmutzungsbereich unterhalb der Schwitzwasserrinne.

Rissbildung um fehlenden Ziegel.

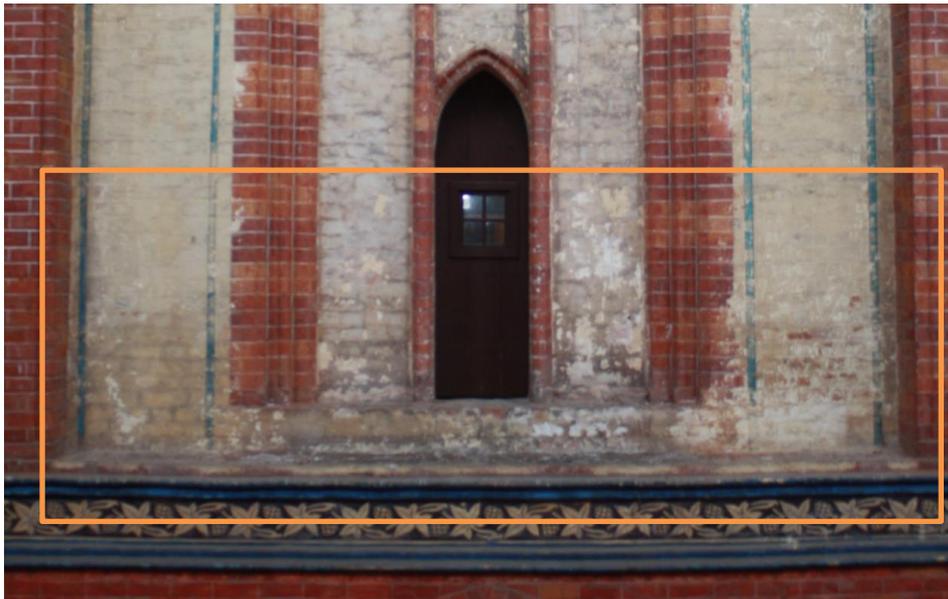
Unterhalb der Sängerrinne: erhebliche Verschmutzung und Putzablösung.

**Bild 13:** zu Punkt 2.3: Nordwand **M6** mit Sängerluke und markiertem Verschmutzungsbereich

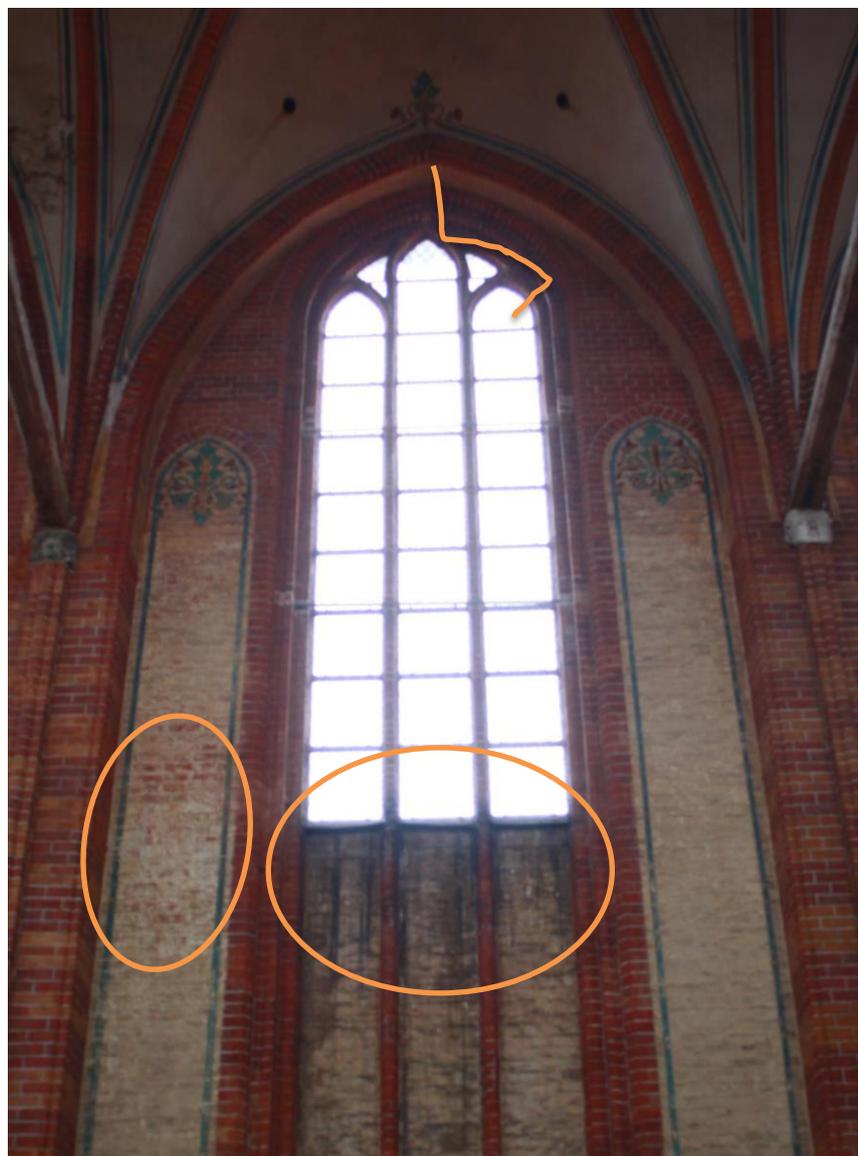
Die Fassung der Südwand, bestehend aus Begleitstrichen und floralen Ornamenten ist ebenfalls erheblich staubverschmutzt. Riss durch den Laibungsscheitel des Fensters verläuft entlang der Laibung nach rechts bis ins Maßwerk hinein. Größere Putzablösungen links vom Fenster. Unterhalb der Schwitzwasserrinne: Putzablösung infolge von Feuchtigkeit und Versalzungen, großflächige Wasserverlaufspuren. Vermutlich ist die Schwitzwasserrinne verstopft oder defekt.

**Bild 14:** zu Punkt 2.3: Südwand **M6** mit Fenster im Obergaden, markiertem Riss, großflächigen Putzablösungen und Verschmutzungsbereich unterhalb der Schwitzwasserinne.

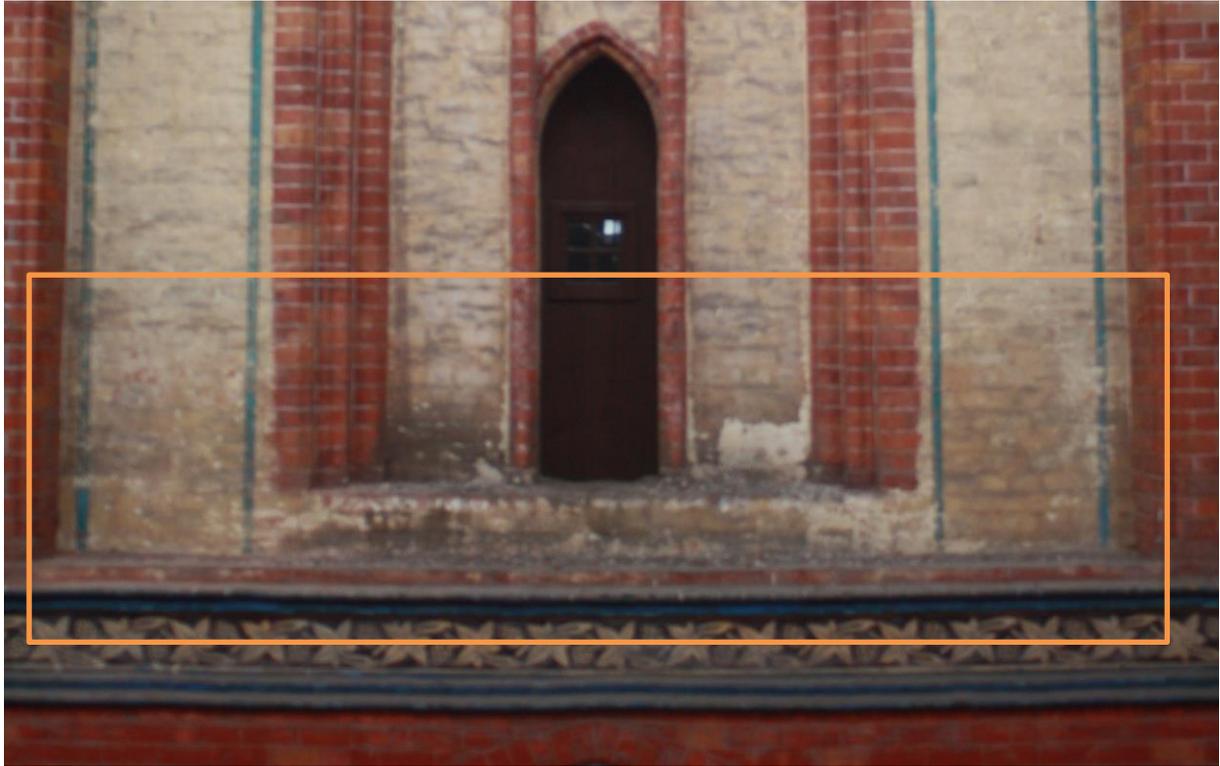
Unterhalb der Sängerluke: erhebliche Verschmutzung und Putzablösung.

**Bild 15:** zu Punkt 2.3:  
Südwand **M6** mit Sängertür und markiertem Verschmutzungsbereich

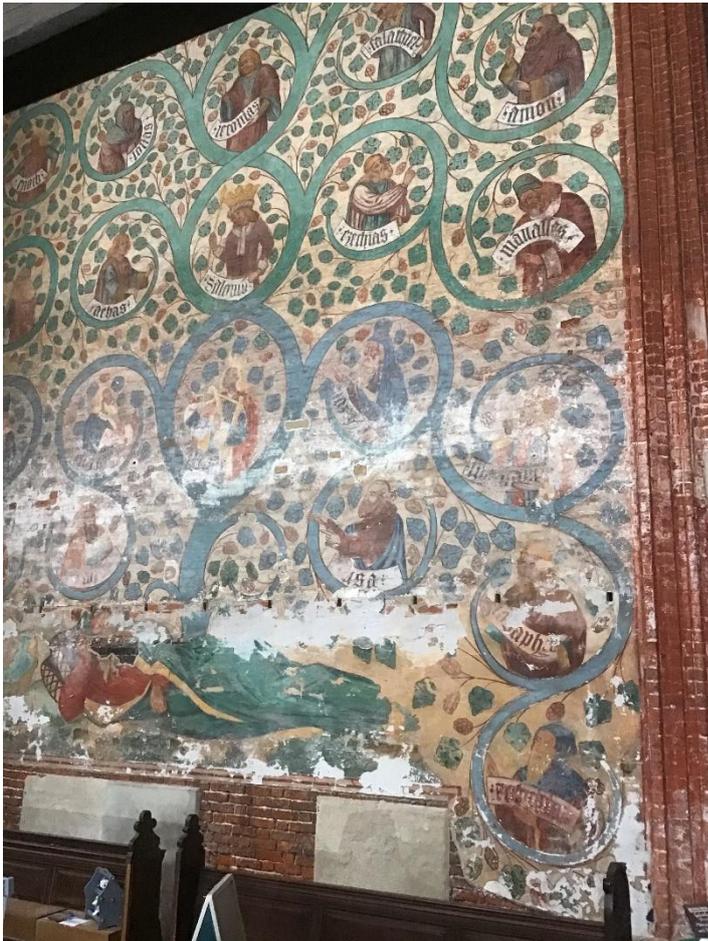
**Bild 16:** zu Punkt 2.4:

Die Malerei im unteren Wandbereich ist akut geschädigt und gefährdet.

Die auf einer dünnen Putzschicht ausgeführte mehrlagige Malerei ist in besonderem Maße abgängig. Der gesamte Schichtenaufbau ist gefährdet. Die Fassung auf dem Sperranstrich des Mauerwerkes ist gerissen, stellt sich schüsselartig auf und weist erhebliche Hohlstellen auf. Freiliegender Putz ohne Bemalung sandet ab. Oberhalb des unteren abgesperrten Wandbereiches im Verlauf eines Lüftungsschachtes besteht eine breite Kristallisationszone von ausblühfähigen Schadsalzen. Die 1997 aufgetragenen Kompressenputze auf dem 1995 freigelegten Mauerwerk unterhalb der Malerei im Sockelbereich sind gesättigt. Die Kalkputze sanden und fallen ab, die konfektionierten Kompressenputze zeigen starke Fleckenbildungen.

Ansicht der Wandmalerei „Wurzel Jesse“ im Bereich der Nordwand der südlichen Turmseitenkapelle  
starke Versatzungen an den Malschicht

Alle vorhandenen Kompressenputze sind abzunehmen.

Für die Erneuerung eines flächigen Kompressenputzes im Sockelbereich sind in Auswertung der Untersuchungsergebnisse externe fachtechnische Beratungen vorzusehen und Entscheidungen zu treffen. Für die geschädigte Malerei ist in Auswertung der Untersuchungsergebnisse ein Konservierungskonzept zu erarbeiten. Erste Ideen beinhalten den kleinteiligen Ersatz von Fehlstellen innerhalb der Fassung durch einen neuen Kompressenputz. (siehe Dokumentationen/Erfahrungen zu den Gewölbemalereien St. Georgen)

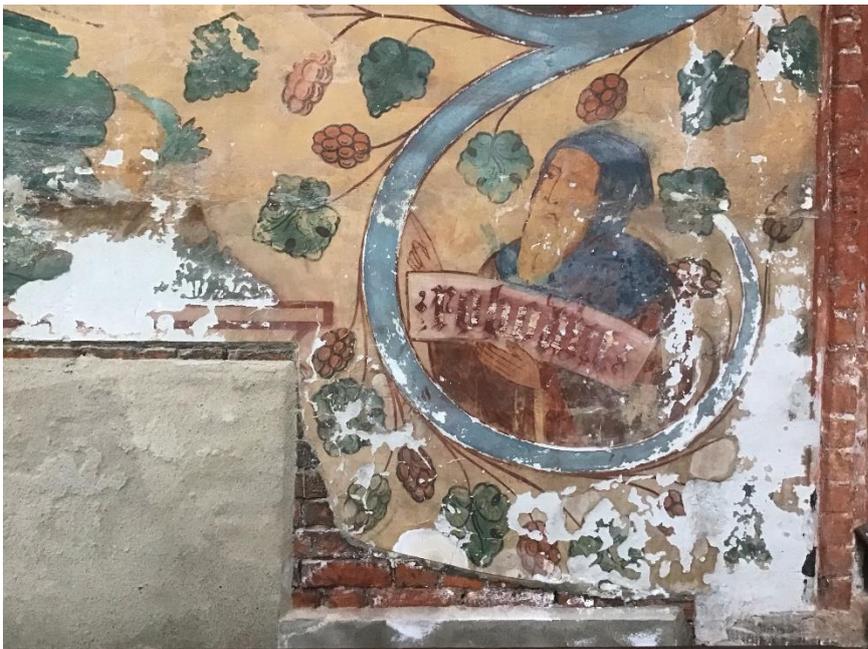
**Bild 17:** zu Punkt 2.4:

Detailaufnahme der Wandmalerei mit erkennbarer Schädigung der Malschicht

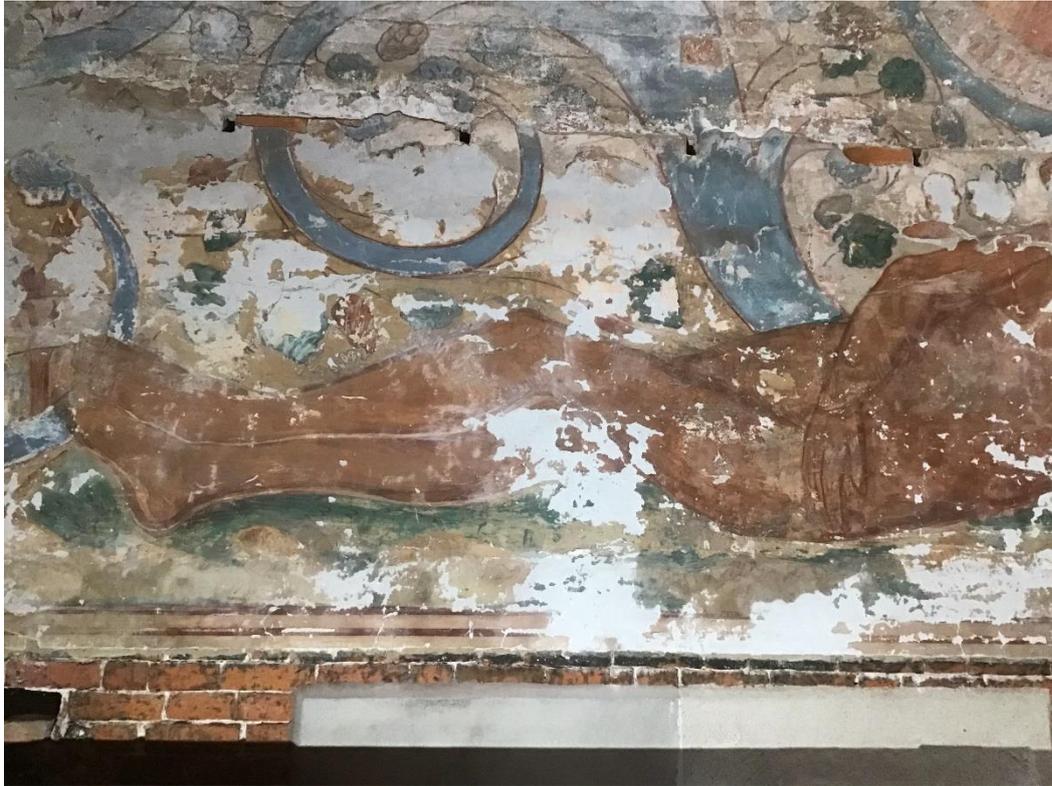
**Bild 18:** zu Punkt 2.4:  
Detailaufnahme der Wandmalerei mit erkennbarer Schädigung der Malschicht
