Beschlussvorlage öffentlich Federführend: 10.2 Abt. Hochbau Beteiligt: I Bürgermeister II Senator III Senatorin 1 Büro der Bürgerschaft 10 AMT FÜR HOCHBAU, SERVICE und LIEGENSCHAFTEN 20.1 Abt. Kämmerei	Nr.	VO/2023/4825 öffentlich
	Datum:	01.08.2023
	Verfasser/-in:	Junggebauer, Thomas Zimmer, Elisabeth
Einsatz von Städtebaufördermitteln für die weitere Sanierung der Gewölbe in der St. Nikolaikirche

St. Nikolai-Kirche zu Wismar

Maßnahmenbeschreibung - 2024
Gewölbe M1, M2 plus Wandflächen und Obergaden-Fenster,
Gewölbe NS3 und NK3 plus Wandflächen und Fenster,
Gewölbe über SAK1 und SAK2 plus Wandflächen und Fenster

Stand: Februar 2023

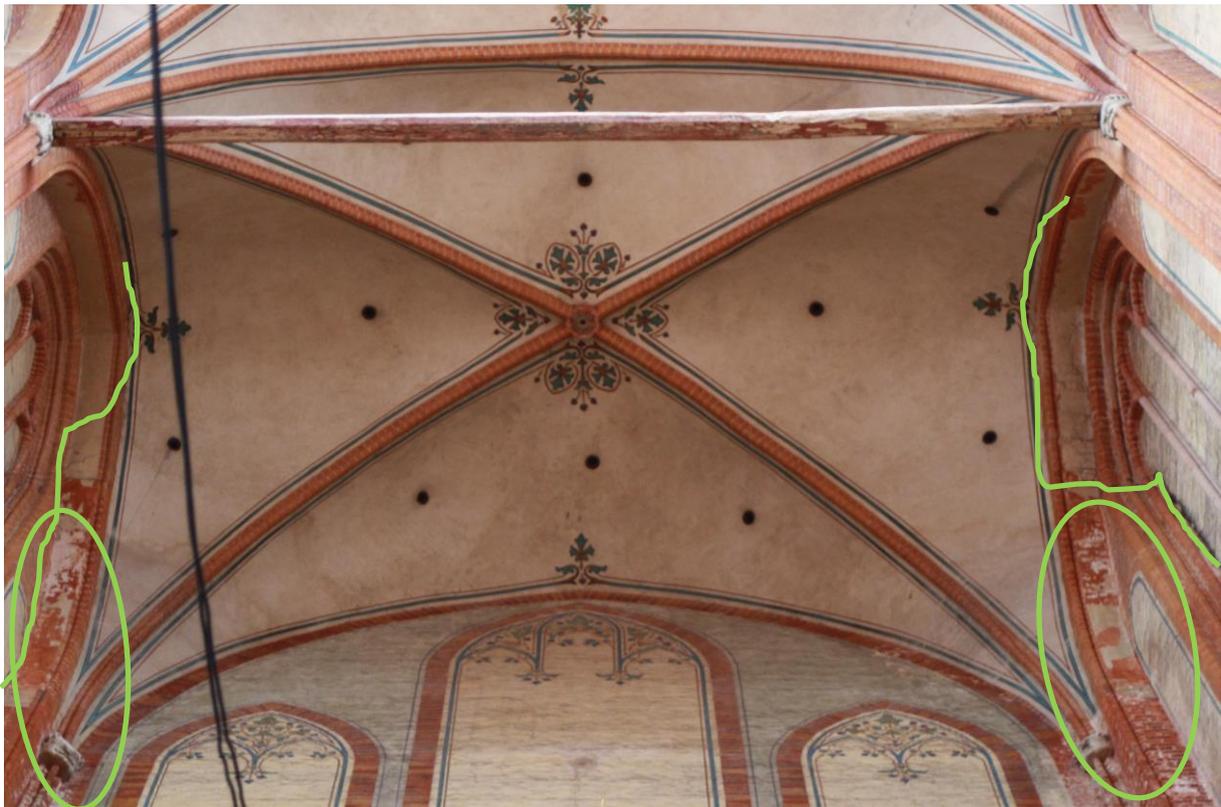
Die 4 Gewölbekappen sind mit Rippen-Begleitstrichen und floralen Ornamenten gefasst und weisen Verschmutzungen, vermutlich aus Versalzung resultierend auf.

Bild 01: zu Punkt 2.1:
Untersicht des Gewölbes M1 mit markiertem Rissbild und Versalzungsbereichen.

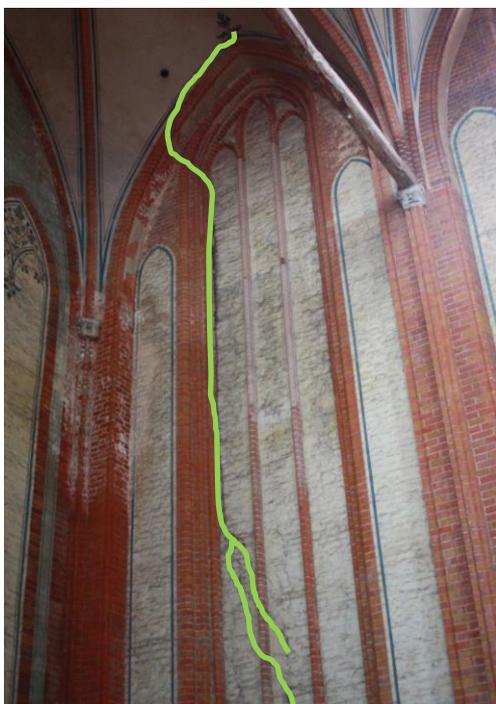
Beide Gewölbeabriss an der Nord- und Südseite setzen sich durchgehend in den Wandflächen, im Gesims, bis hinein in die Arkadenbögen zu den Seitenschiffen der Nord- und Süd wand fort. Sie resultieren vermutlich einerseits aus dem Turmsturz im 18. Jhd. und andererseits aus den mechanischen Überbeanspruchungen vor der Dachstuhl sanierung 1990. Diese Risse sollten auch von den Seitenschiffdachseiten instandgesetzt werden!

Bild 02: zu Punkt 2.1:
Nordwand M1 mit markierten Rissen.

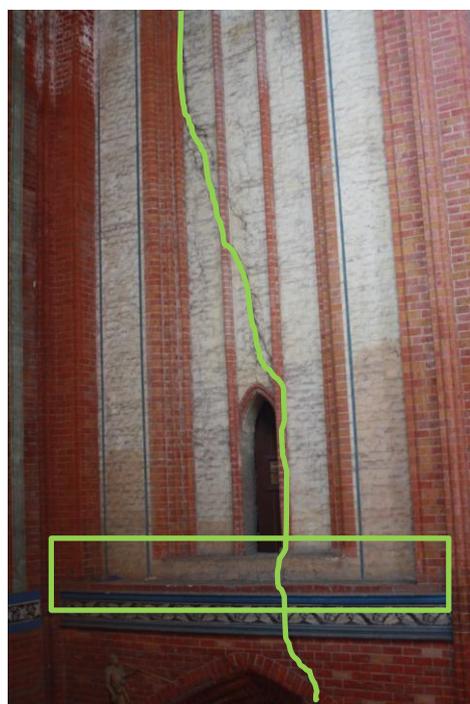
Bild 03: zu Punkt 2.1:
Unterer Teil Nordwand M1 mit markiertem Riss,
bis in den Arkadenbogen.

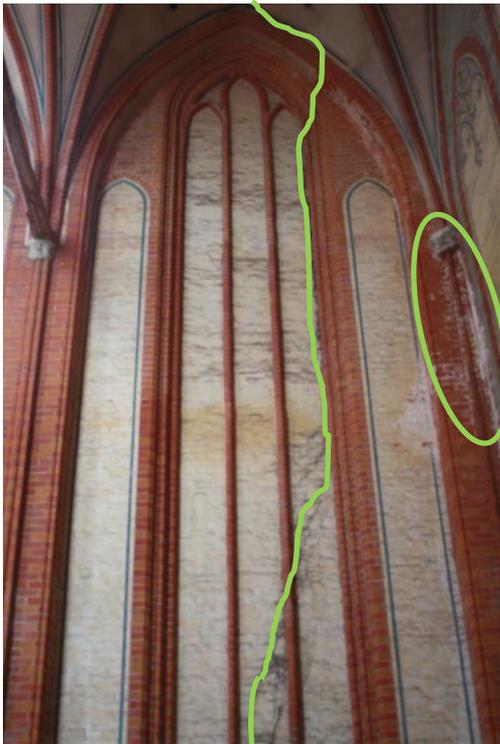
Die Fassung der Schildwände Nord und Süd, bestehend aus Begleitstrichen und floralen Ornamenten sind erheblich staubverschmutzt und im oberen Drittel salzbelastet.

Bild 04: zu Punkt 2.1:
Südwand M1 mit markiertem Riss und
Versalzungsbereich.

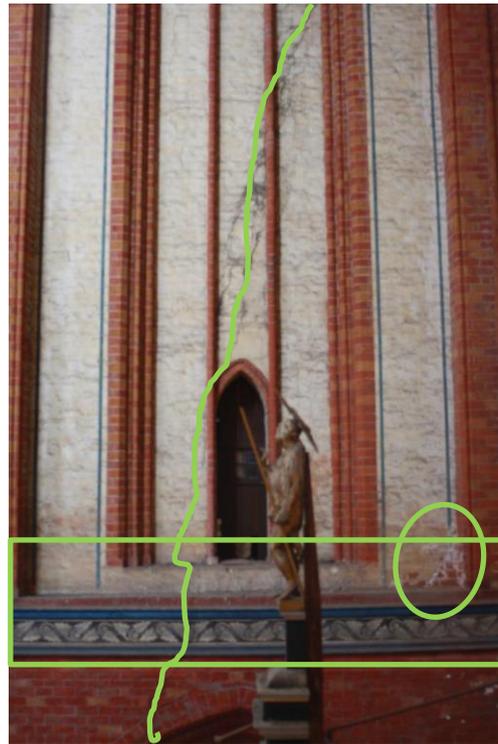
Unterhalb der Sängerluken: erhebliche Verschmutzung, Putzablösung und Fassungsverlust.

Bild 05: zu Punkt 2.1:
Unterer Teil Südwand M1 mit markiertem Riss,
Versalzungsbereich und Verschmutzung.

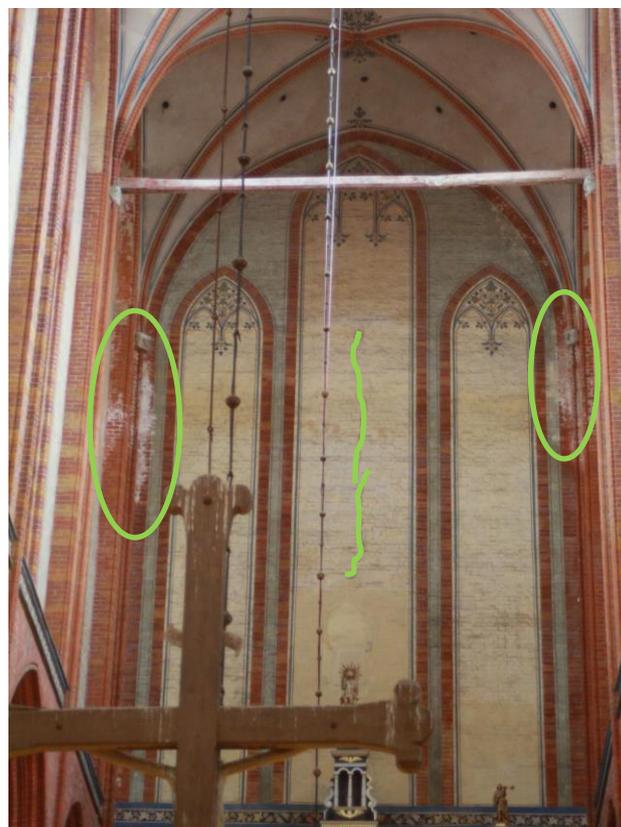
Vertikaler Riss mittig im mittleren Segment bis zur geschlossenen Orgelluke, vermutlich älteren Datums.

Beide Zwickel-Ausmauerungen zur Westwand (Turm) offensichtlich versalzt, bis weit unterhalb der Dienste Nord und Süd, daher Salzaustritt in Richtung Kirchenschiff. Fondsflächen zweifarbig. Florale Ornamente im ockerfarbenen Fond.

Bild 06: zu Punkt 2.1: Westwand mit markiertem Riss
Bis zur geschlossenen Orgelluke und Versalzungsbereichen
unterhalb der Gewölbeanfänger.

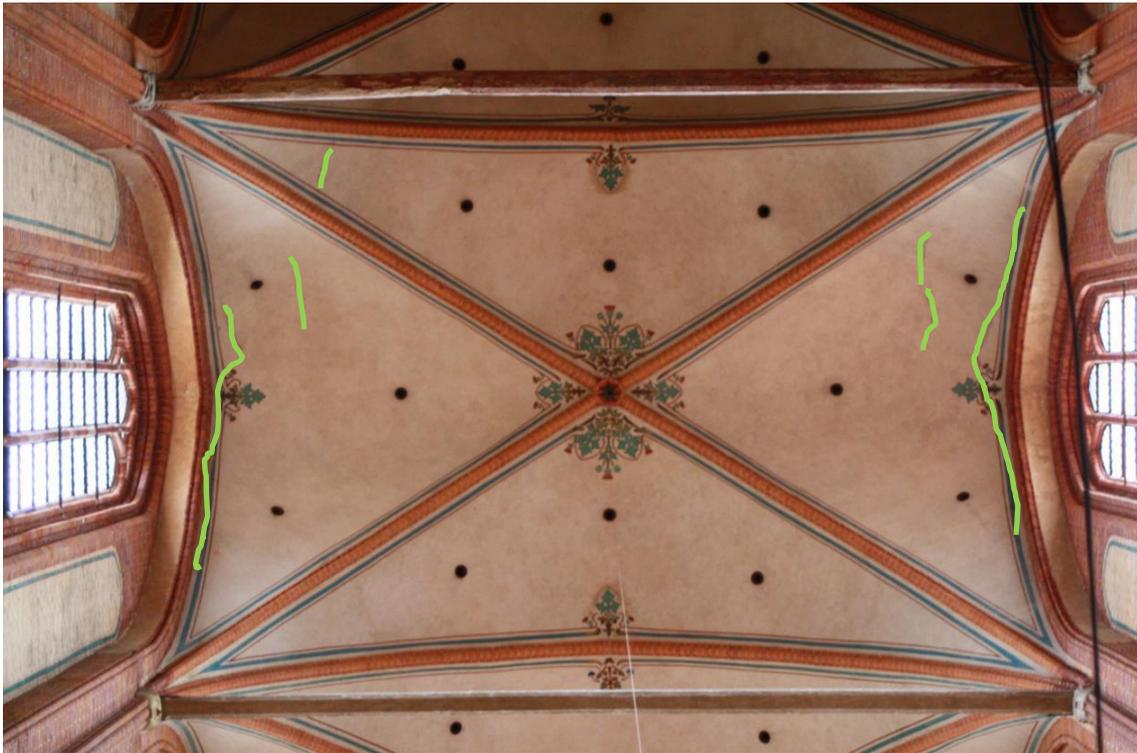
Seitliche Gewölbeabrisse zu Schildwand Nord und Süd. Zwei Risse in der südlichen Kappe, ca. 1,0 m vom Wandansatz.

Bild 07: zu Punkt 2.2:
Unteransicht des Gewölbes M2 mit markiertem Rissbild.

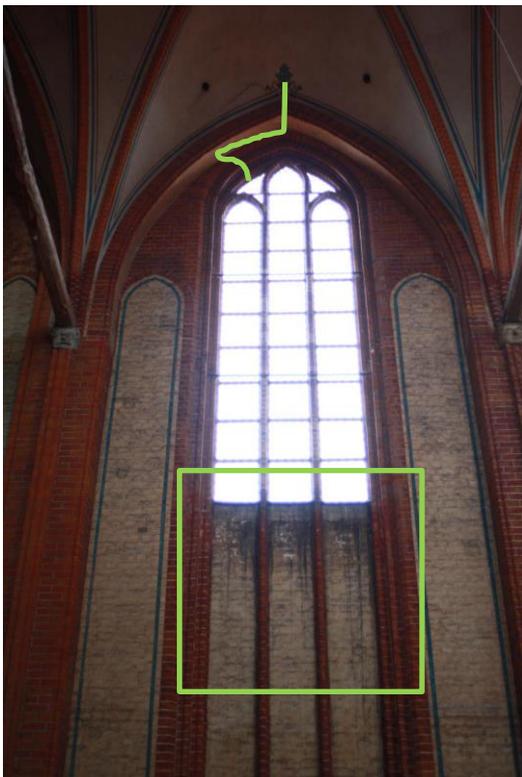
Nordwand mit Fenster im Obergaden: Die Fassung, bestehend aus Begleitstrichen und floralen Ornamenten ist erheblich staubverschmutzt. Gewölbeabritt verläuft durch den Laibungsscheitel des Fensters entlang der Laibung nach links, und setzt sich bis in das Maßwerk fort.

Unterhalb der Schwitzwasserrinne: Putzablösung infolge von Feuchtigkeit und Versalzungen, großflächige Wasserverlaufspuren. Vermutlich ist die Schwitzwasserrinne verstopft oder defekt.

Bild 08: zu Punkt 2.2:
Nordwand M2 mit markiertem Riss und
Wasser-Verlaufspuren unter dem Fenster.

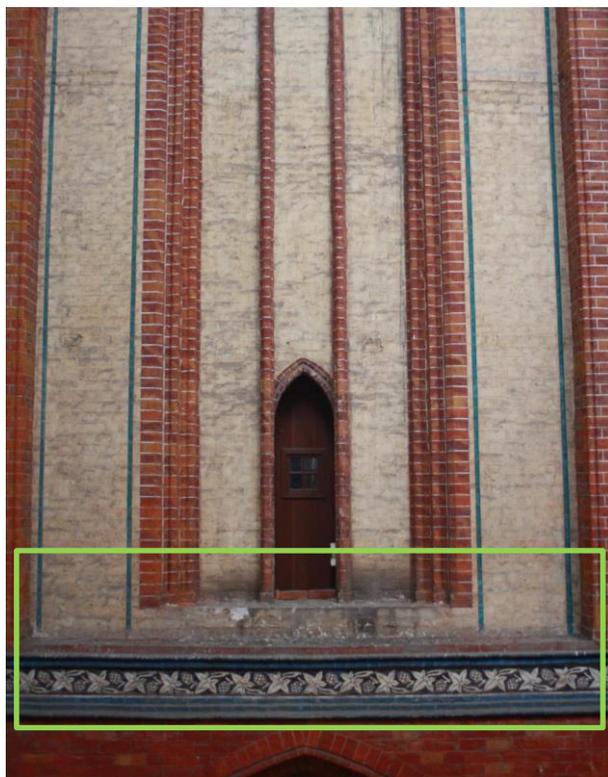
Seitlich und unterhalb der Sängerkapelle: Verschmutzung und Putzablösung.

Bild 09: zu Punkt 2.2:
Unterer Teil Nordwand M2 mit Verschmutzung.

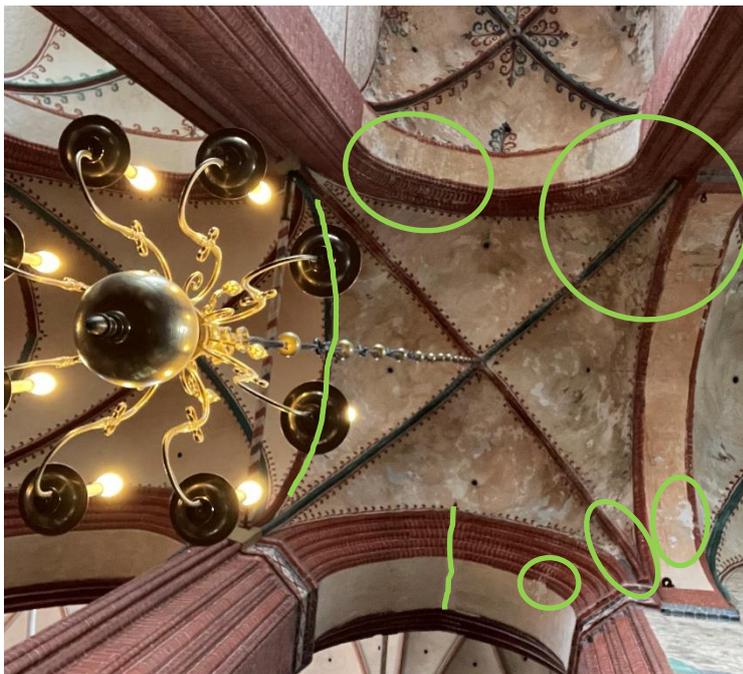
Die 4 Gewölbekappen sind mit Rippen-Begleitstrichen und kleiner Krabbenmalerei gefasst. Sie weisen sichtbare Risse, abgängige Putzbereiche, vermutlich stellenweise gelockerten Mauerwerks-Verband, Verschmutzungen (als Folge von Versalzung) und eine starke Schädigung der Malschicht (Fonds, Begleitstriche und Krabben) auf.

Bild 10: zu Punkt 2.3: Gewölbe NS3 und Laibungsbögen mit markiertem Rissbild, Versalzungen, Putz- und Fassungsverlust.

In den betroffenen Bereichen müssen zunächst die losen Putzstellen entfernt und loses Mauerwerk repariert werden. Riss-Reparatur wahrscheinlich mit stat. Sicherung, Vernadeln, Entsalzung, Reinigung, Festigung, und ausbessern von Putz-Fehlstellen. Abschließend erfolgt die Ergänzung und Rekonstruktion der Farbfassungen im Fond und an der Begleitmalerei.

Die 3 begrenzenden Laibungsbögen (in Nord-, Ost- und Westrichtung), sowie die beiden farbigen Säulenfriese sollten mit bearbeitet werden (Reinigung, Restaurierung, Retusche).

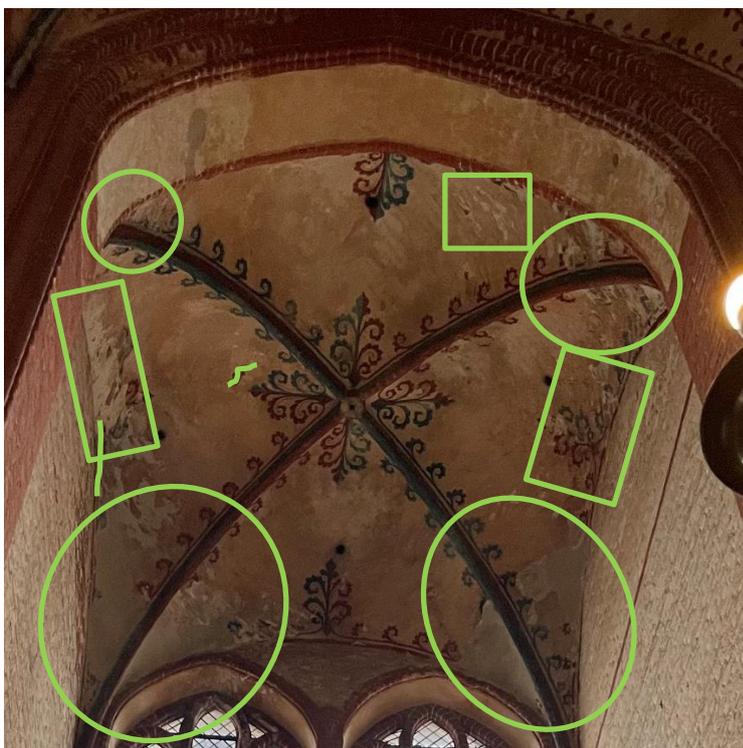
Die 4 Gewölbekappen sind mit Rippen-Begleitstrichen, reichhaltiger Krabbenmalerei und floralen Elementen gefasst und weisen sichtbare Risse, abgängige Putzbereiche, vermutlich stellenweise gelockerten Mauerwerks-Verband, Verschmutzungen (als Folge von Versalzung) und eine starke Schädigung der Malschicht (Fonds, Begleitstriche und Krabben) auf.

Bild 11: zu Punkt 2.4: Gewölbe NK3 mit markiertem Rissbild, Versalzungen, Putz- und Fassungsverlust.

In den betroffenen Bereichen müssen zunächst die losen Putzstellen entfernt und loses Mauerwerk repariert werden. Riss-Reparatur wahrscheinlich mit stat. Sicherung, vernadeln, Entsalzung, Reinigung, Festigung, und ausbessern von Putz-Fehlstellen. Abschließend erfolgt die Ergänzung und Rekonstruktion der Farbfassungen im Fond und an der Begleitmalerei.

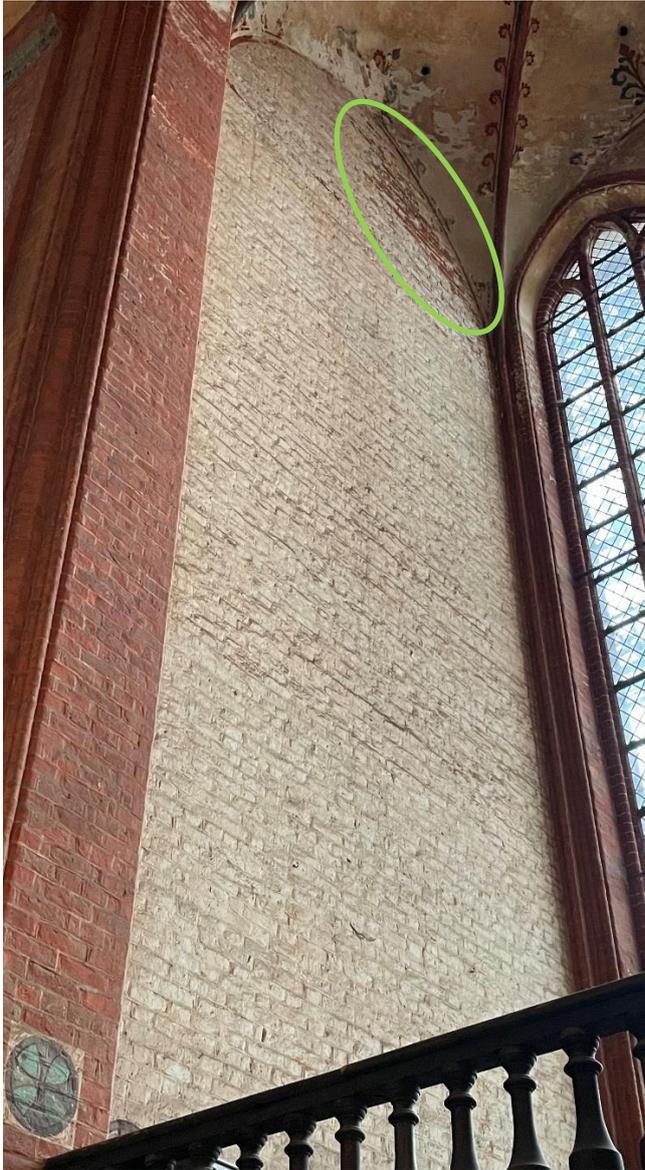
Bild 12: zu Punkt 2.4: Fassungsverlust Westwand und erhebliche Staubverschmutzung, Begleitstrich rudimentär.

Alle Wände müssen wahrscheinlich stellenweise entsalzt, gereinigt und partiell Risse/Fugen repariert werden. Reinigung und Überarbeitung der Fondfassungen und Begleitstriche.

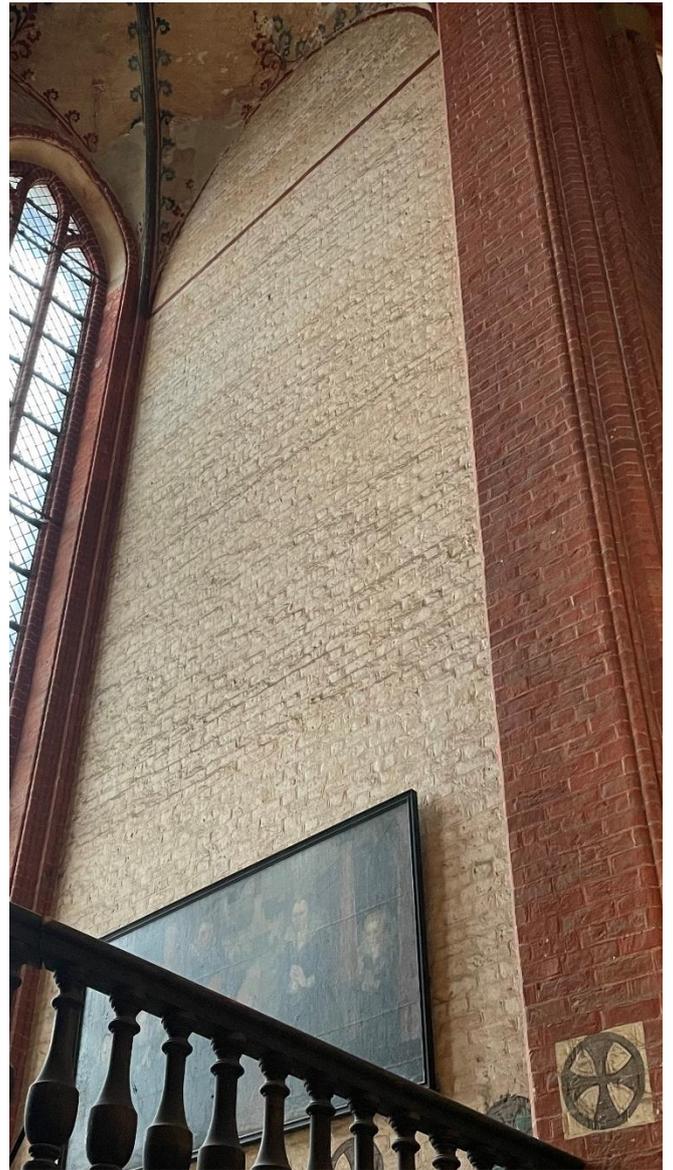
Ostwand geschlossen, mit getünchtem Ziegel-Mauerwerk: Die Fassung, bestehend aus Fond und Begleitstrich ist erheblich staubverschmutzt. Die Fehlstellen in der Fondfassung und an Begleitstrichen im oberen Viertel der Wand sind vermutlich durch Versalzung entstanden.

Bild 13: zu Punkt 2.4: Fassung Ostwand erheblich staubverschmutzt, Retusche Begleitstrich.

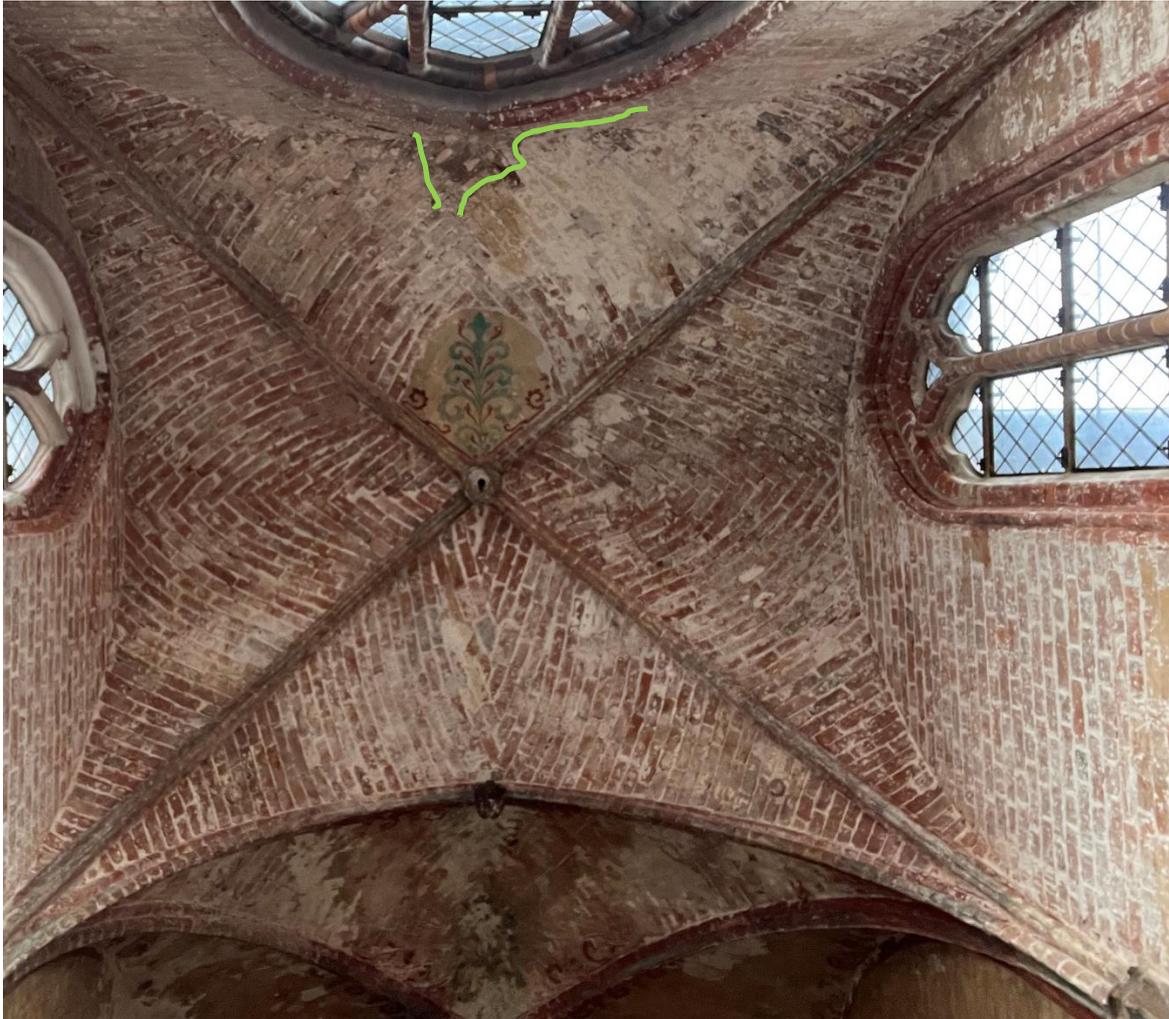
Die 4 Gewölbekappen sind ziegelsichtig, lediglich ein ovales Putzfragment an der nördlichen Gewölbekappe mit Rippen-Begleitstrichen, Krabbenmalerei und einem floralen Element gefasst ist noch erhalten. Fassung der Gewölberippen ist komplett abgängig. Der großflächige Putzverlust stammt von einer jahrzehntelangen Dach-Undichtigkeit, die jetzt aber behoben ist. Sichtbare weiße Verfärbung der Gewölbeziegel, vermutlich handelt es sich um Putzreste und Versalzungen. Kleine sichtbare Risse, evtl. gelockerte Ziegel. Das angrenzende identische Gewölbe über SAK 2 zeigt noch die ursprüngliche Fond- und Rippenfassung sowie die Fondsmalerei. Versalzene Bereiche müssen zunächst behandelt, die losen Putzstellen entfernt, Risse und evtl. loses Mauerwerk repariert werden. Möglicherweise sind noch weitere kleinere Riss-Reparaturen vorzunehmen. Festigung, anböschten Putzfragment, mit anschließender Restaurierung und Retusche.

Bild 14: zu Punkt 2.5: Gewölbe über SAK1 mit markiertem Rissbild, vermutlich gelockerten Ziegeln, Versalzungen, nahezu komplettem Putz- und Fassungsverlust.

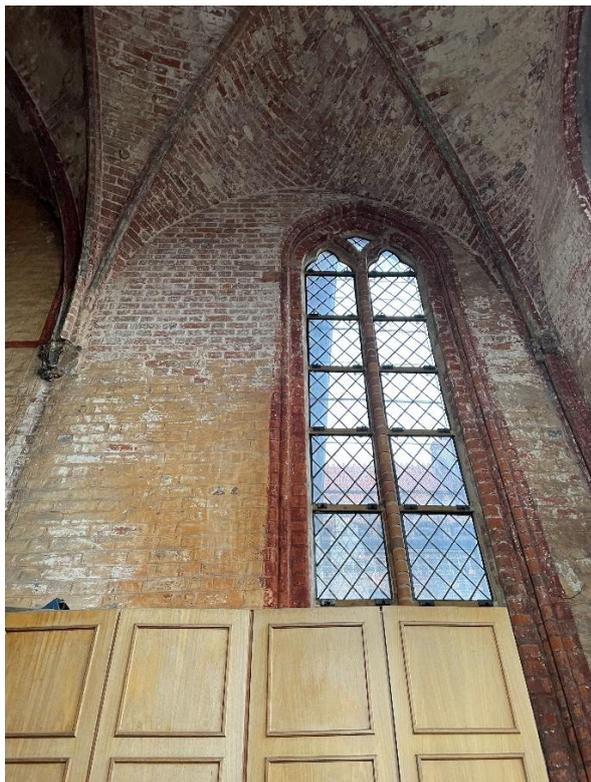
Bild 15: zu Punkt 2.5: Kompletter Fassungsverlust Oberes Drittel Westwand, unterer Bereich stark verschmutzt, Wasserverlaufspuren.

Alle Wände müssen entsalzt, gereinigt und evtl. partiell Risse/Fugen repariert werden. Großflächige Erneuerung der Fondfassungen und Anarbeitung an den Bestand. Rekonstruktion der einfachen Begleitstriche wie an den Wänden des Nachbar-Gewölbes über SAK2. Die weiße Tünche an den Fensterrippensteinen ist zu entfernen. Evtl. ist eine Reparatur von Rippensteinen, Fensterfugen und Fensterscheiben notwendig.

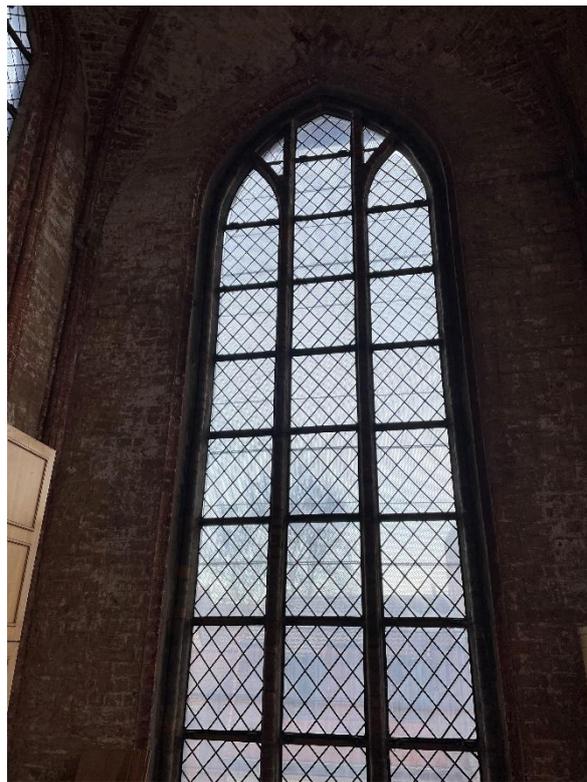
Bild 16: zu Punkt 2.5: Fassung obere Hälfte Nordwand nur noch rudimentär, untere Hälfte Stark verschmutzt, Wasserverlaufspuren.

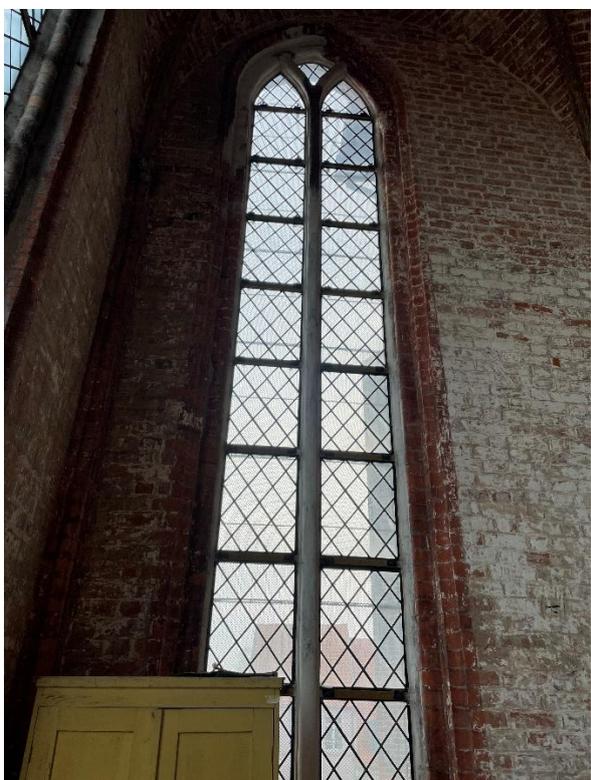
Bild 17: zu Punkt 2.5: Fassung Ostwand, großflächig komplett verloren gegangen. Fassungsreste stark verschmutzt.

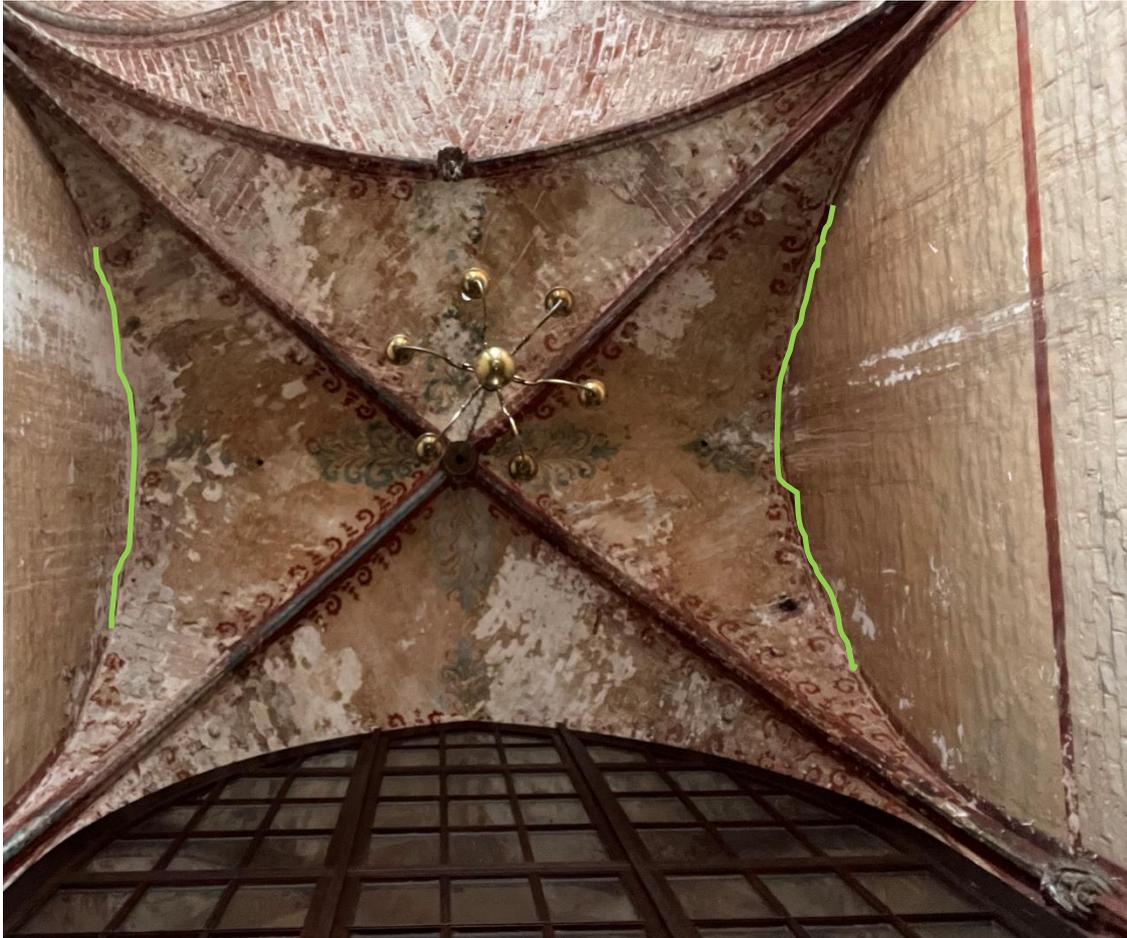
Gewölbe im Raum über der Sakristei, (Instandsetzung und Restaurierung ist dringend notwendig) bestehend aus 4 Gewölbekappen, angrenzend an Gewölbe über SAK 1, Ost- und Westwand geschlossen. Die 4 Gewölbekappen sind mit Rippen-Begleitstrichen, reichhaltiger Krabbenmalerei und floralen Elementen gefasst und weisen Gewölbe-Abrisse, großflächige Versalzungs- und abgängige Putzbereiche, vermutlich stellenweise gelockerten Mauerwerks-Verband, Verschmutzungen (als Folge von Versalzung) und eine komplette Schädigung der Malschicht (Fonds, Begleitstriche und Krabben) auf.

Der großflächige Putzverlust stammt von einer jahrzehntelangen Dach-Undichtigkeit, die jetzt aber behoben ist.

Bild 18: zu Punkt 2.6: Gewölbe über SAK2 mit markierten Gewölbe-Abrissen, großflächigen Versalzungs- und abgängigen Putzbereichen und einer kompletten Schädigung der Malschicht.

In den betroffenen Bereichen müssen zunächst die losen Putzstellen entfernt und loses Mauerwerk repariert werden. Riss-Reparatur, Entsalzung, Reinigung, Festigung, und Neuverputz mit Anarbeitung. Abschließend erfolgt die Ergänzung und Rekonstruktion der Farbfassungen im Fond und an der Begleitmalerei.

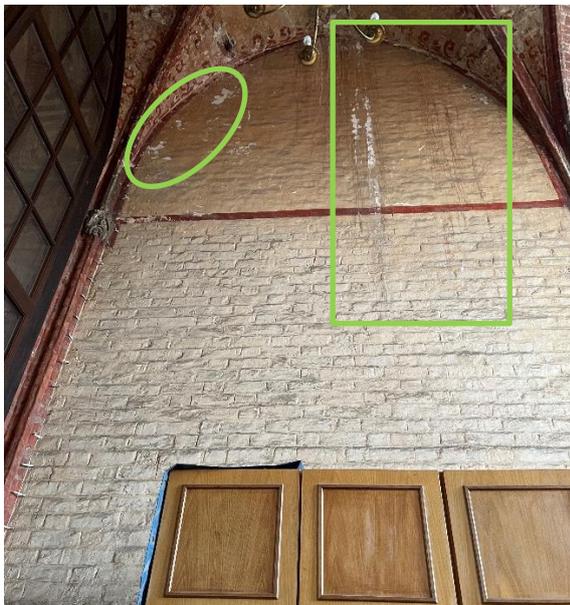
Bild 19: zu Punkt 2.6: Fassung Westwand ist erheblich staubverschmutzt, weiße und dunkle Verlaufspuren im oberen Drittel.

Alle Wände müssen entsalzt, gereinigt und evtl. partiell Risse/Fugen repariert werden. Großflächige Erneuerung der Fondsfassungen und Anarbeitung an den Bestand. Rekonstruktion der einfachen Begleitstriche wie an den Wänden des Nachbar-Gewölbes über SAK1.

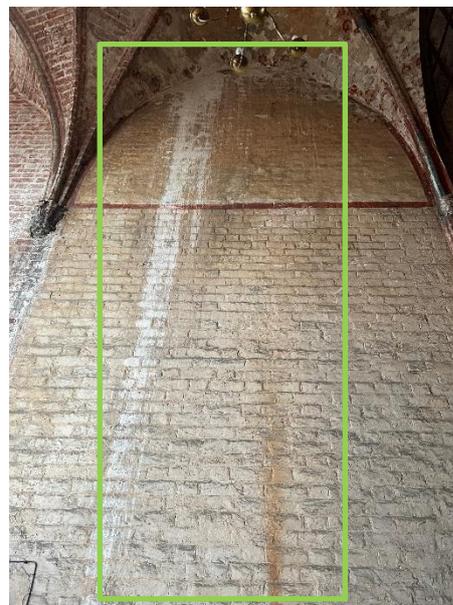
Bild 20: zu Punkt 2.6: Fassung Ostwand ist erheblich staubverschmutzt, weiße und braune Verlaufspuren raumhoch.

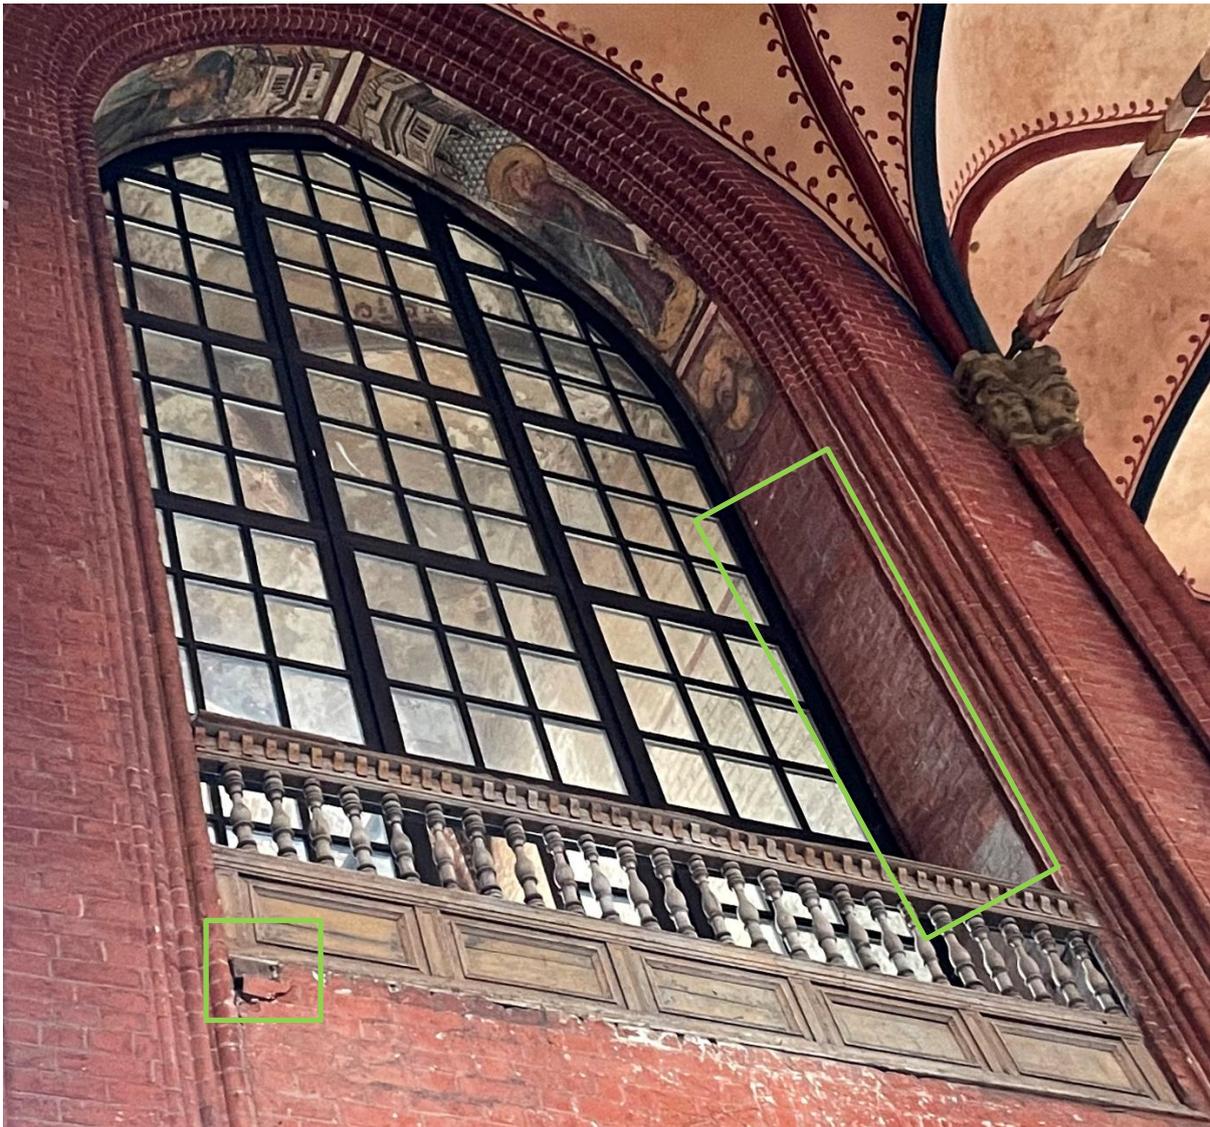
Bild 21: zu Punkt 2.6: Raumhohes Sprossenfenster als Südöffnung von SAK2 zu schmaler Empore mit Balustrade. Die mauerwerkssichtige Bogenlaibung ist staubverschmutzt. Reinigung/leichtes Anschleifen und Holzbehandlung der historischen Balustrade empfehlenswert. Unterhalb ist ein Ziegel zu sichern!
