Beschlussvorlage öffentlich Federführend: 10.61 SG Gebäudeverwaltung/Hochbau Beteiligt: I Bürgermeister III Senatorin 10 AMT FÜR ZENTRALE DIENSTE 10.6 Abt. Gebäudemanagement 60.3 Sanierung und Denkmalschutz 1 Büro der Bürgerschaft 20.1 Abt. Kämmerei II Senator	Nr.	VO/2020/3578 öffentlich
	Datum:	23.07.2020
	Verfasser:	Junggebauer, Thomas Wurm, Karin
Einsatz von Städtebaufördermitteln für die Instandsetzung der St. Nikolai-Kirche

**Maßnahmenbeschreibung
Sanierung der äußeren Hülle des Kirchturms
und restauratorische Instandsetzung der Gewölbekappen M7 und M8
inkl. Wandflächen und Obergaden**

Stand: März 2020

Maßnahmenbeschreibung: **SANIERUNG ÄUSSERE HÜLLE KIRCHTURM**

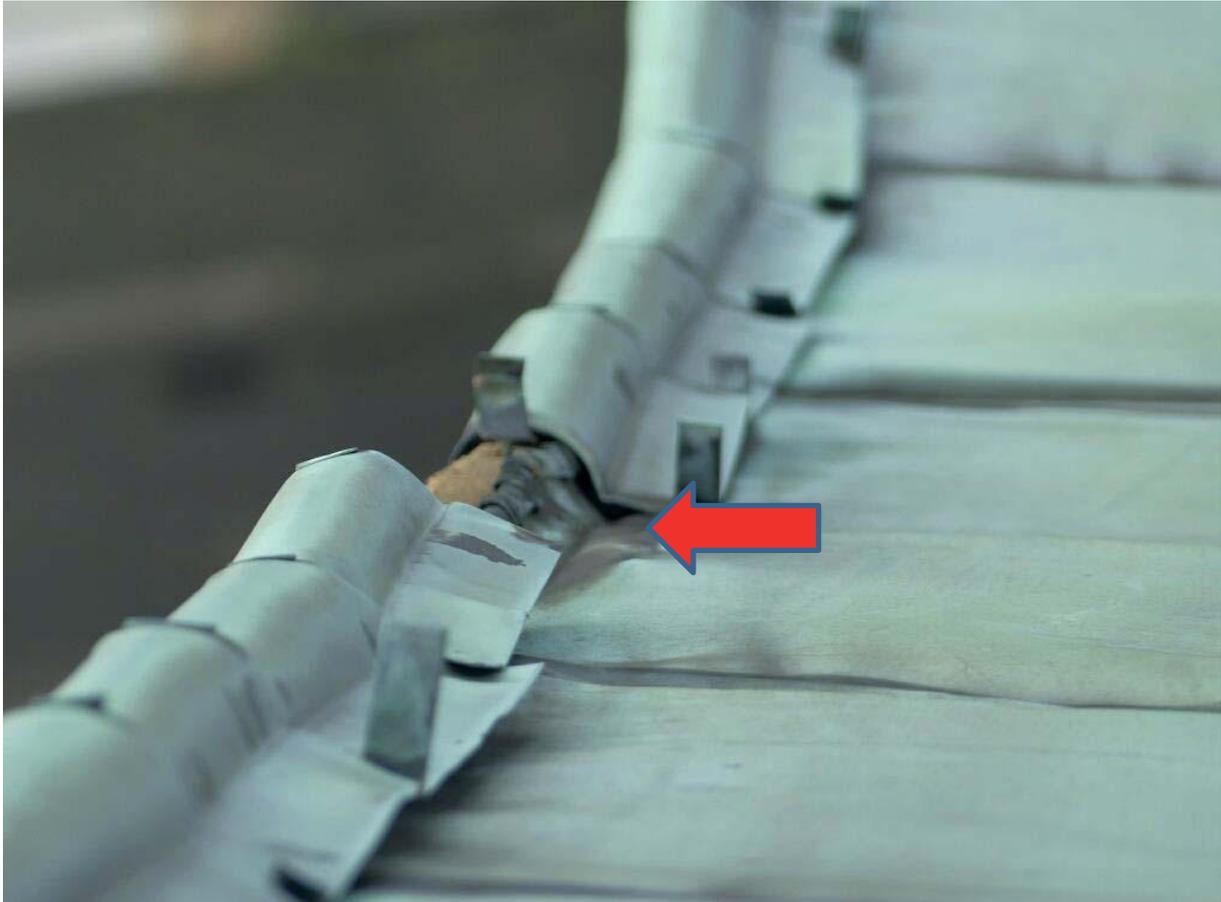
Bild T-01: Lose Ortgangbleche. Verbund untereinander und mit der Dachhaut ist nicht mehr gegeben.

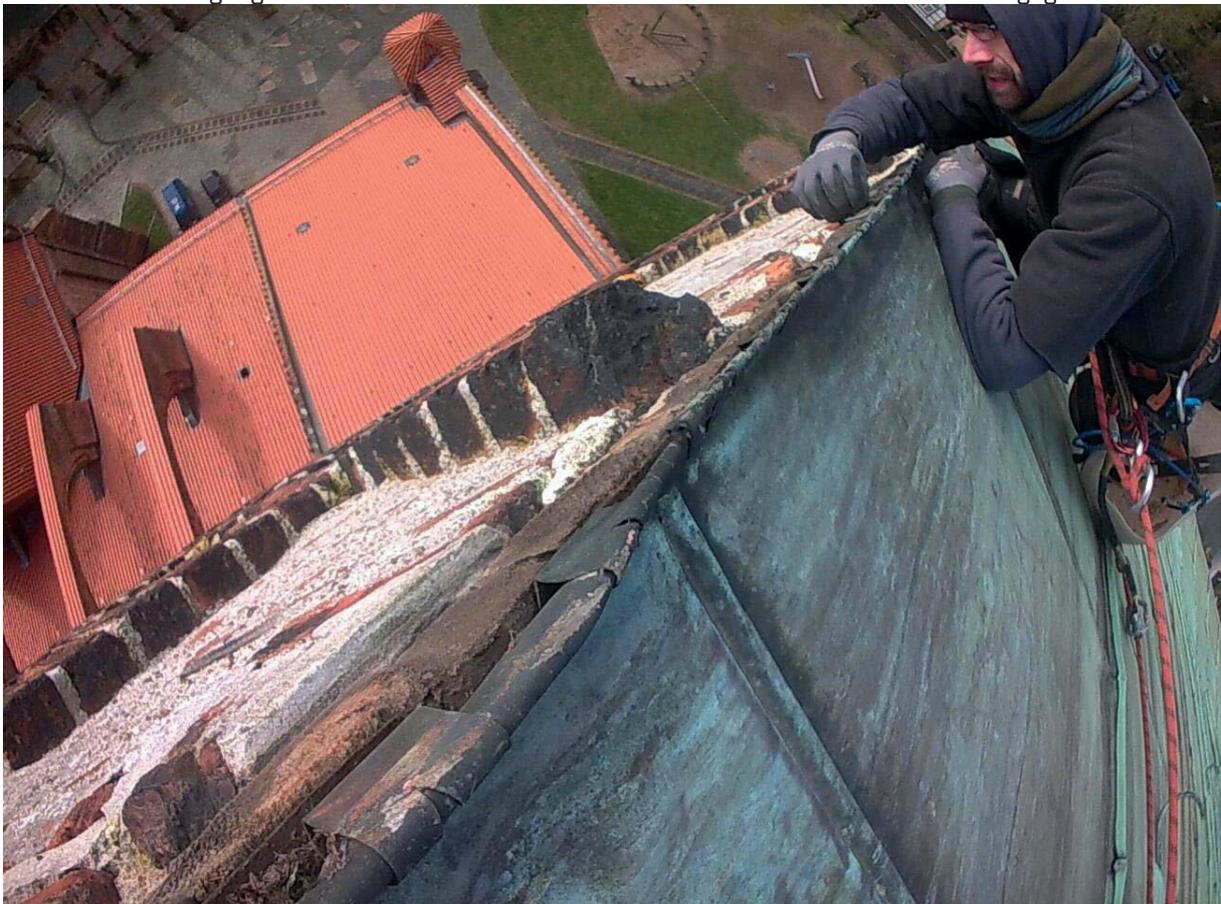
Bild T-02: Ortgangblech fehlt über die gesamte Länge, Reliefziegel porös, Verfugung und Verputz krümelig.

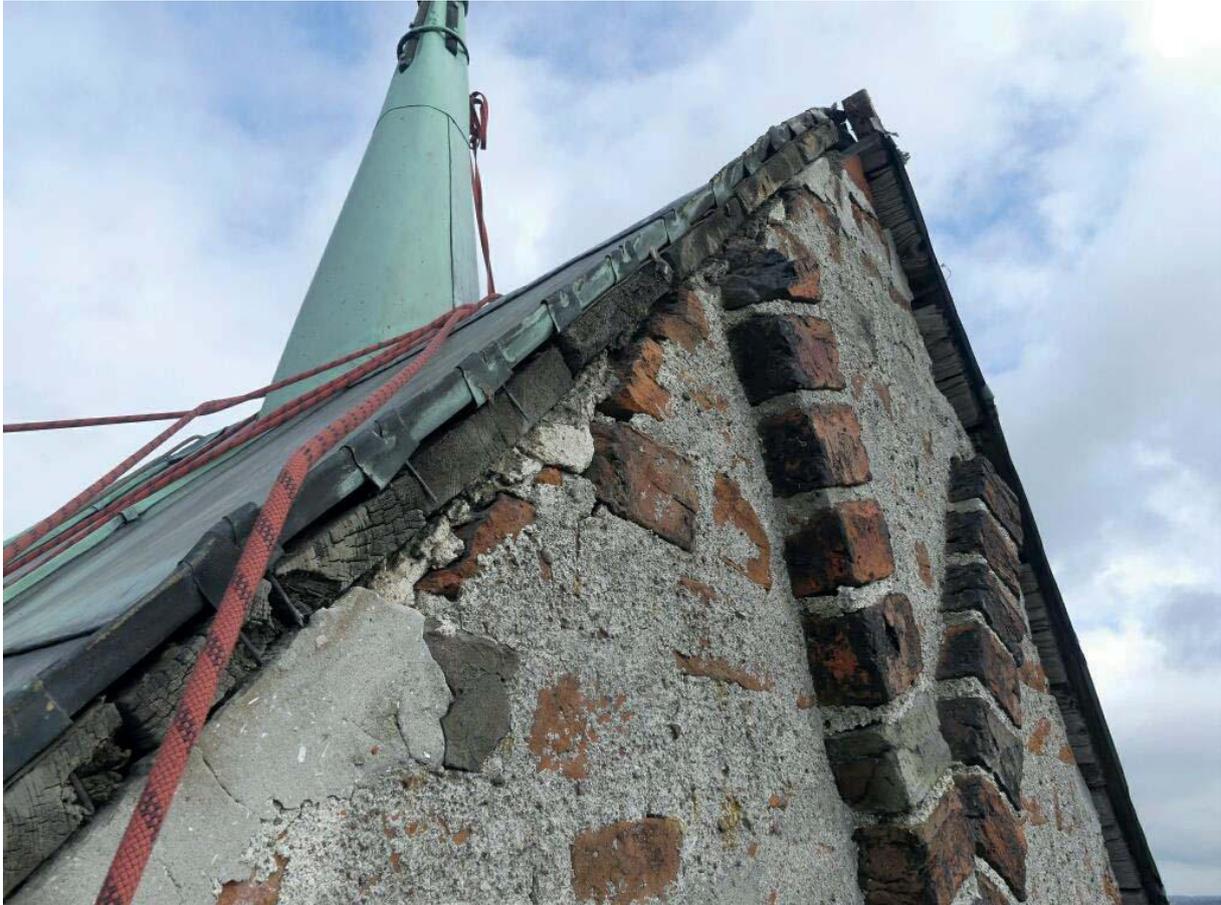
Bild T-03: Loses Mauerwerk und lockere Putzschollen am Ortgang.

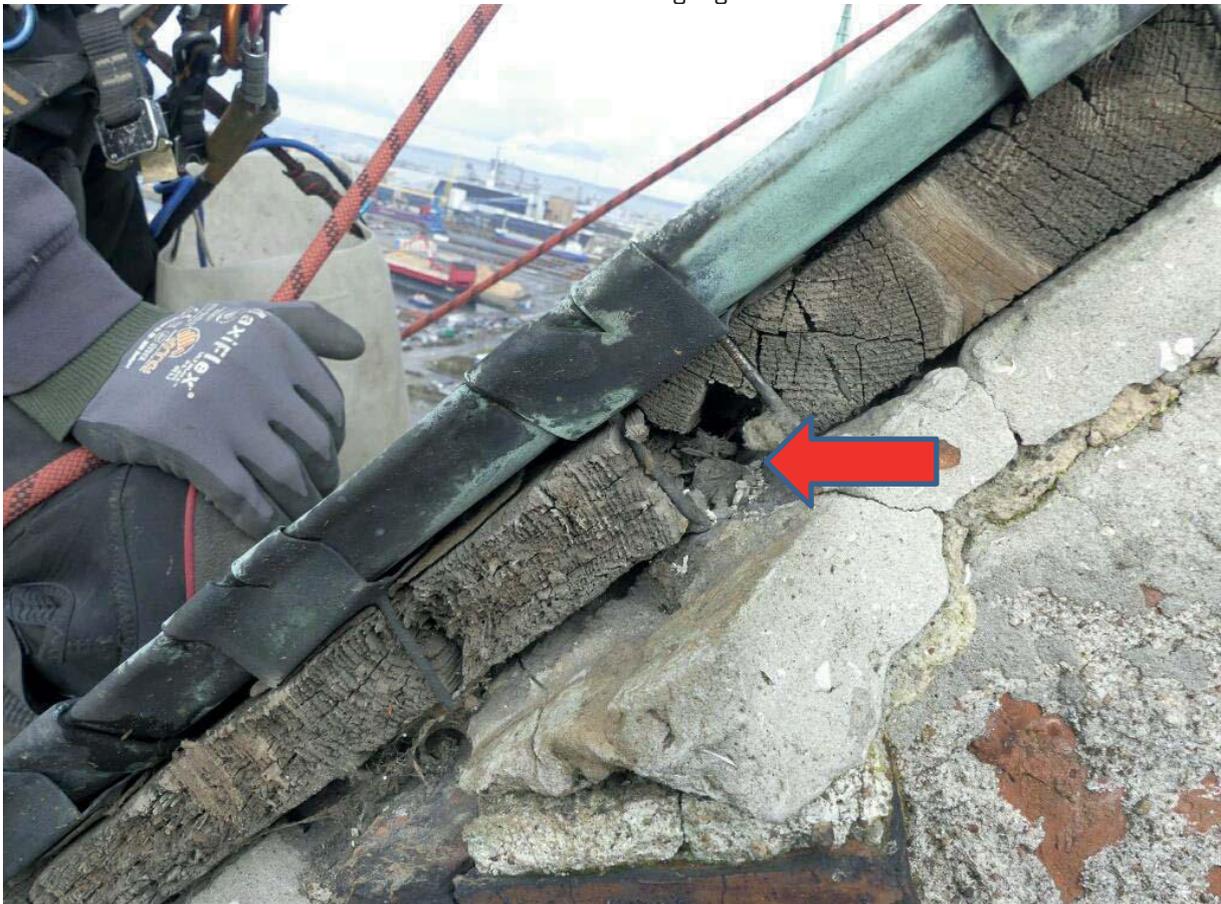
Bild T-04: Verwittertes Schalungsholz infolge Wind, Sonne, Niederschlag.

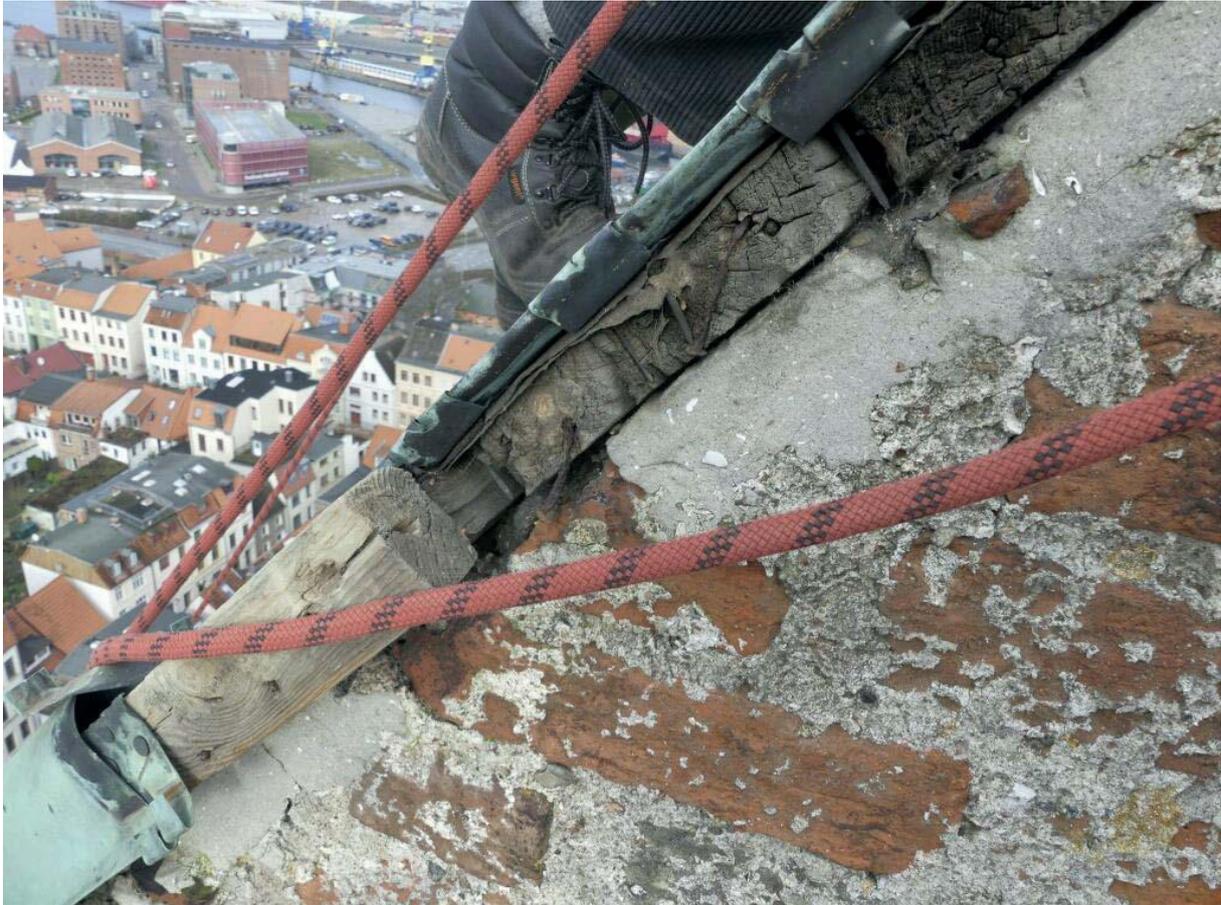
Bild T-05: Freiliegende Schalungshölzer infolge fehlendem Ortgangblech und Leiste.

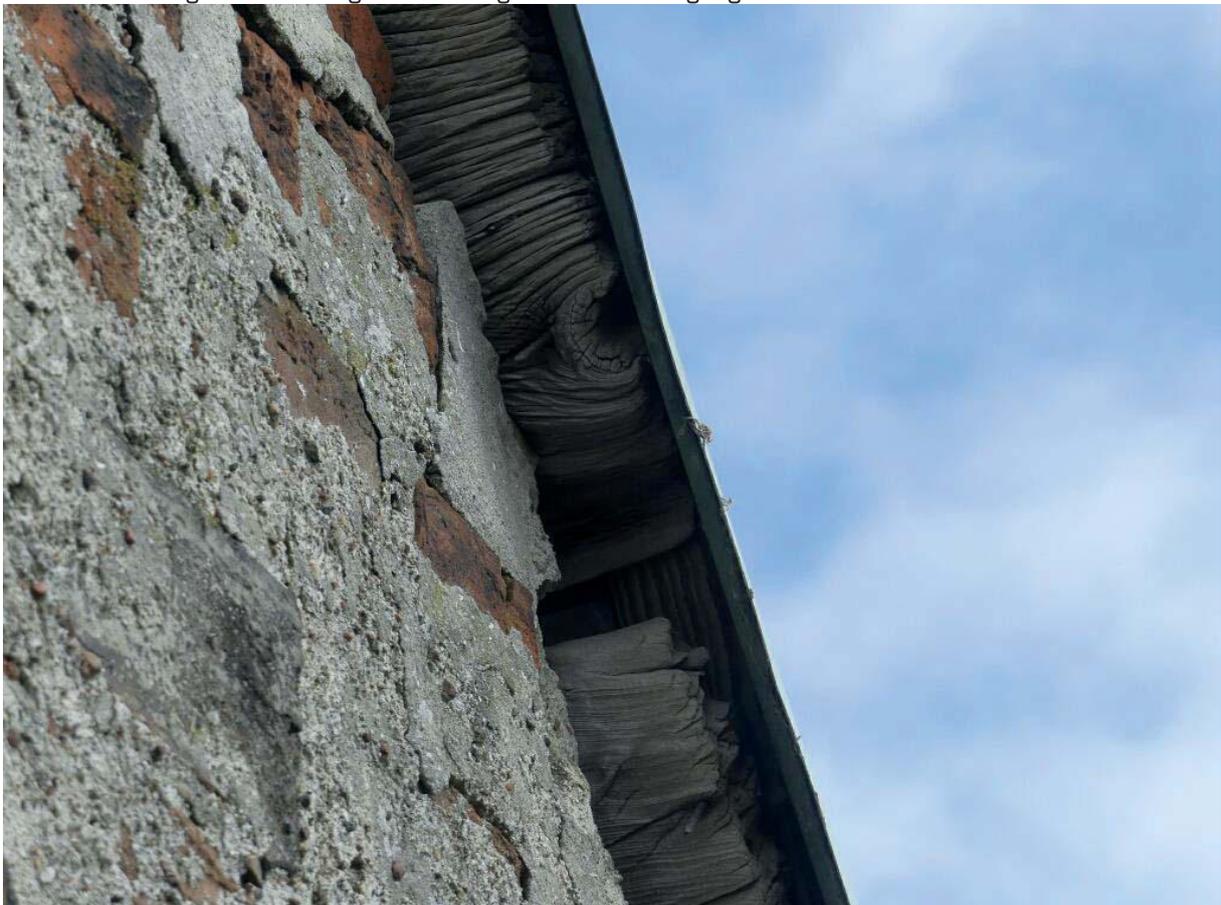
Bild T-06: Verwitterte, desolante Schalungshölzer.

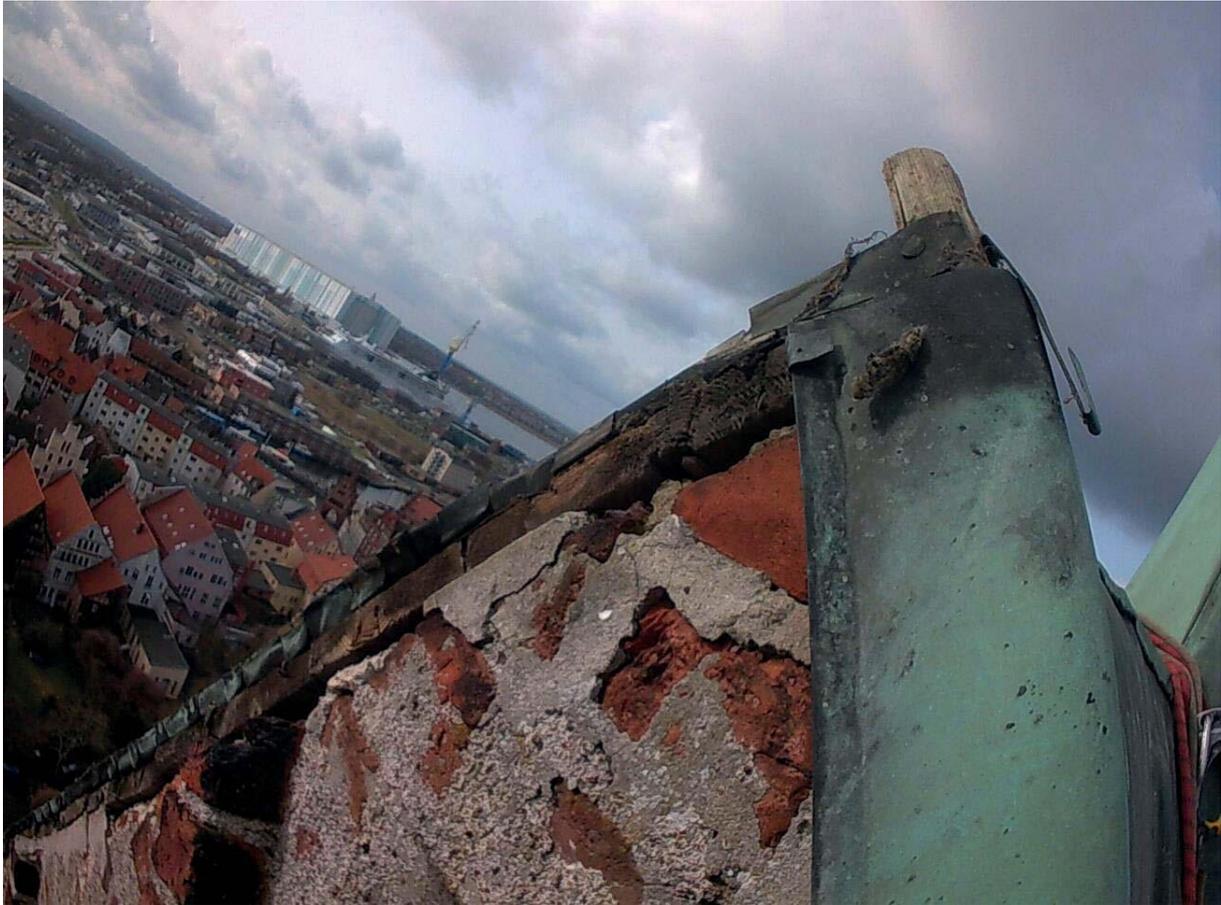
Bild T-07: Poröse Ziegel mit Abplatzungen und verwittertem Putz. Ortgangblech links wurde sichergestellt.

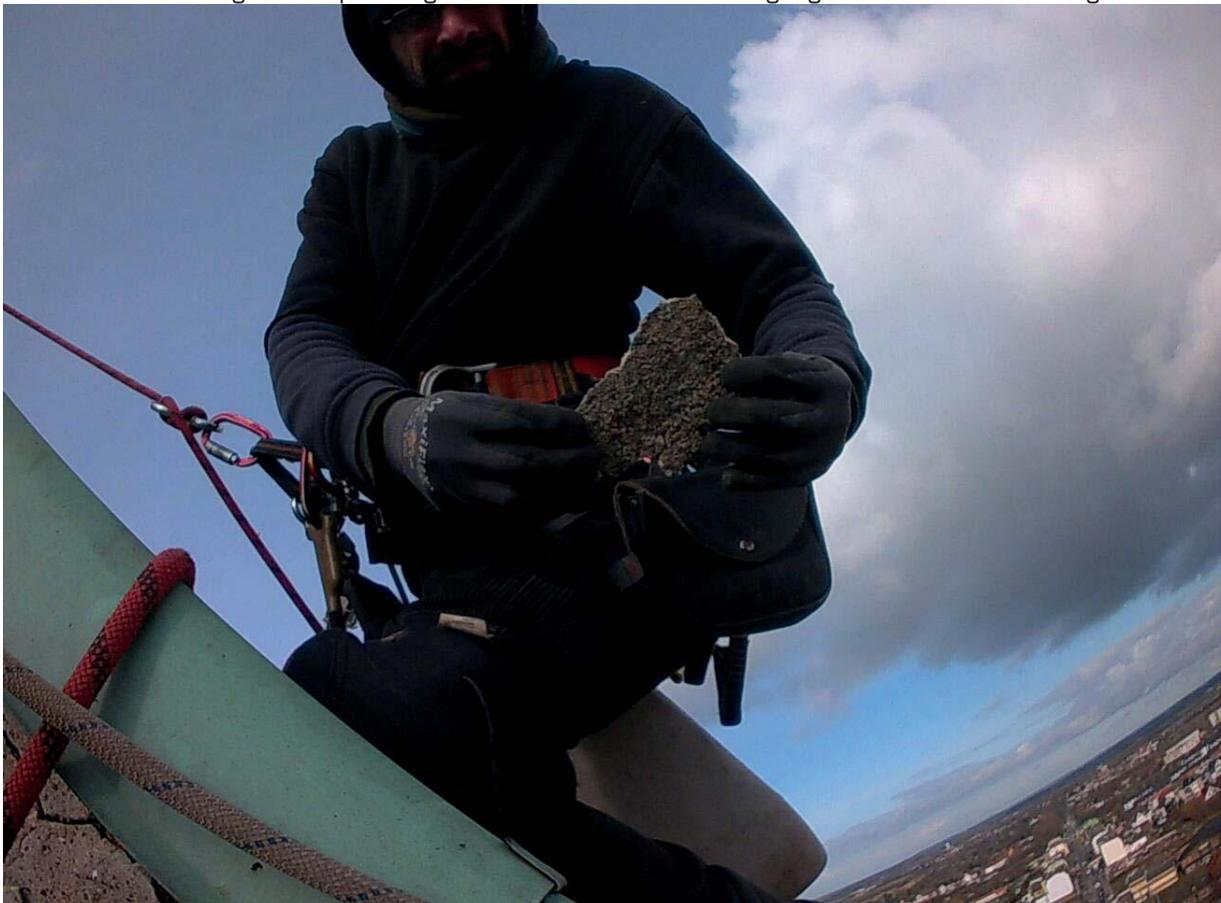
Bild T-08: Abnehmen größerer, loser Putzschollen am Ortgang.

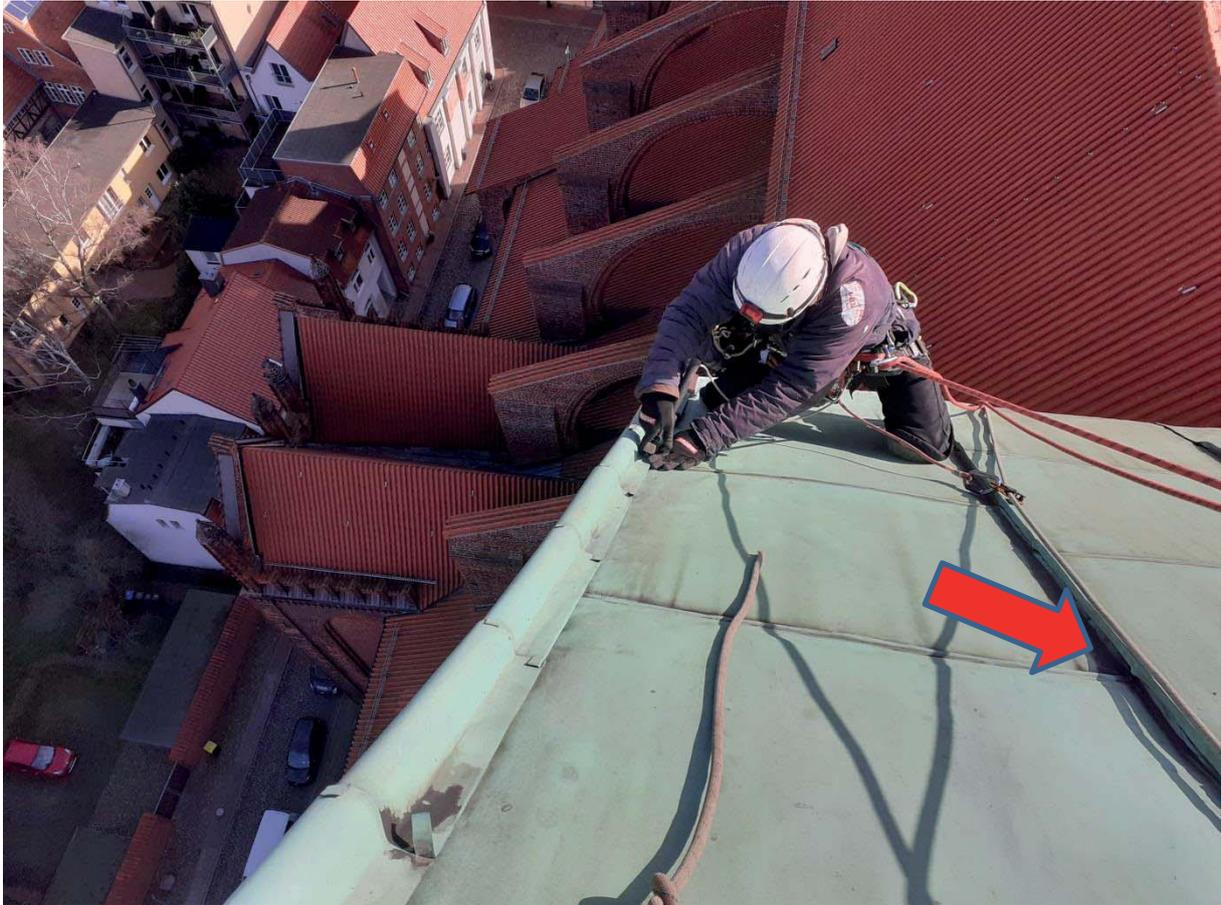
Bild T-09: Muldenbildung im Falzbereich. Dadurch allmähliches Aufbiegen der Falze.

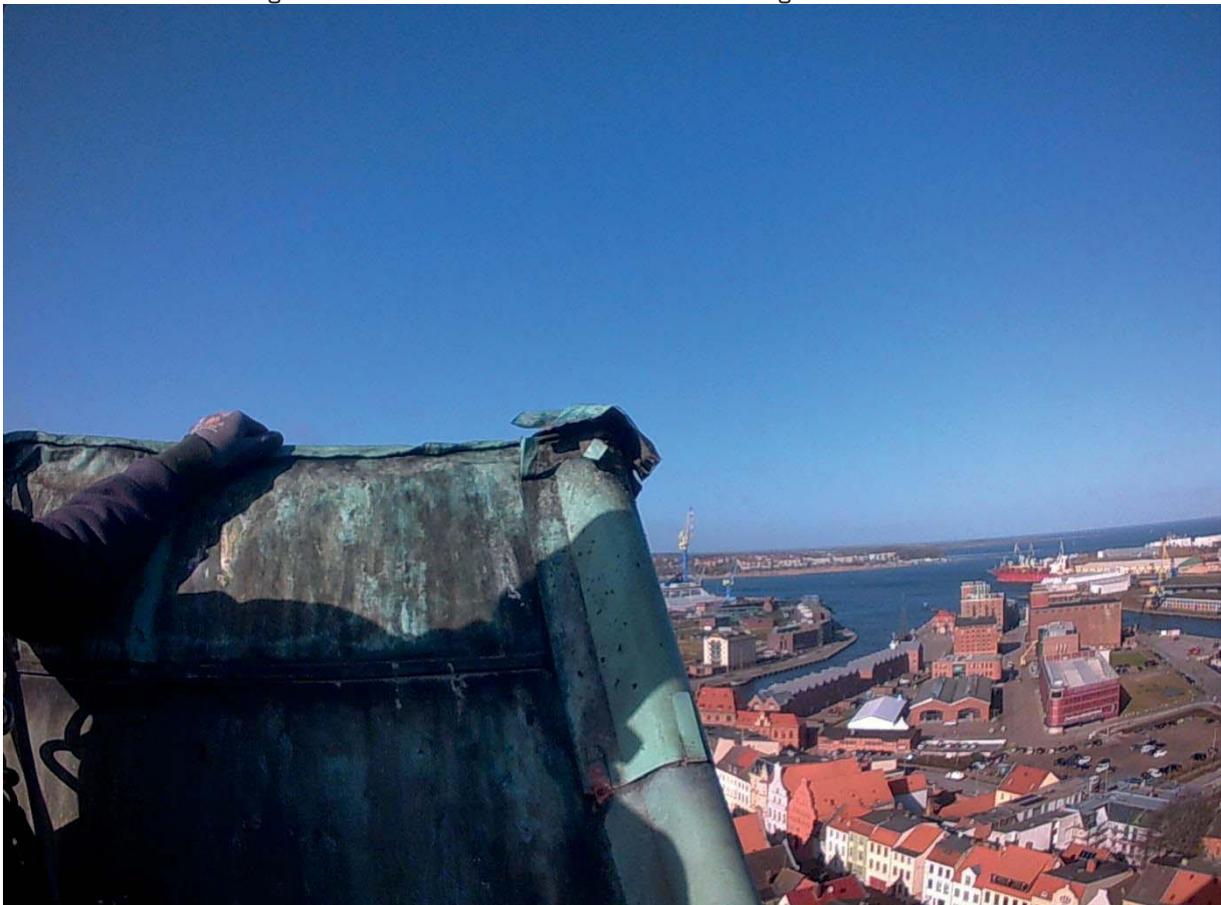
Bild T-10: Verformungen, Aufbiegungen, Ablösungen des Kupferblechs.

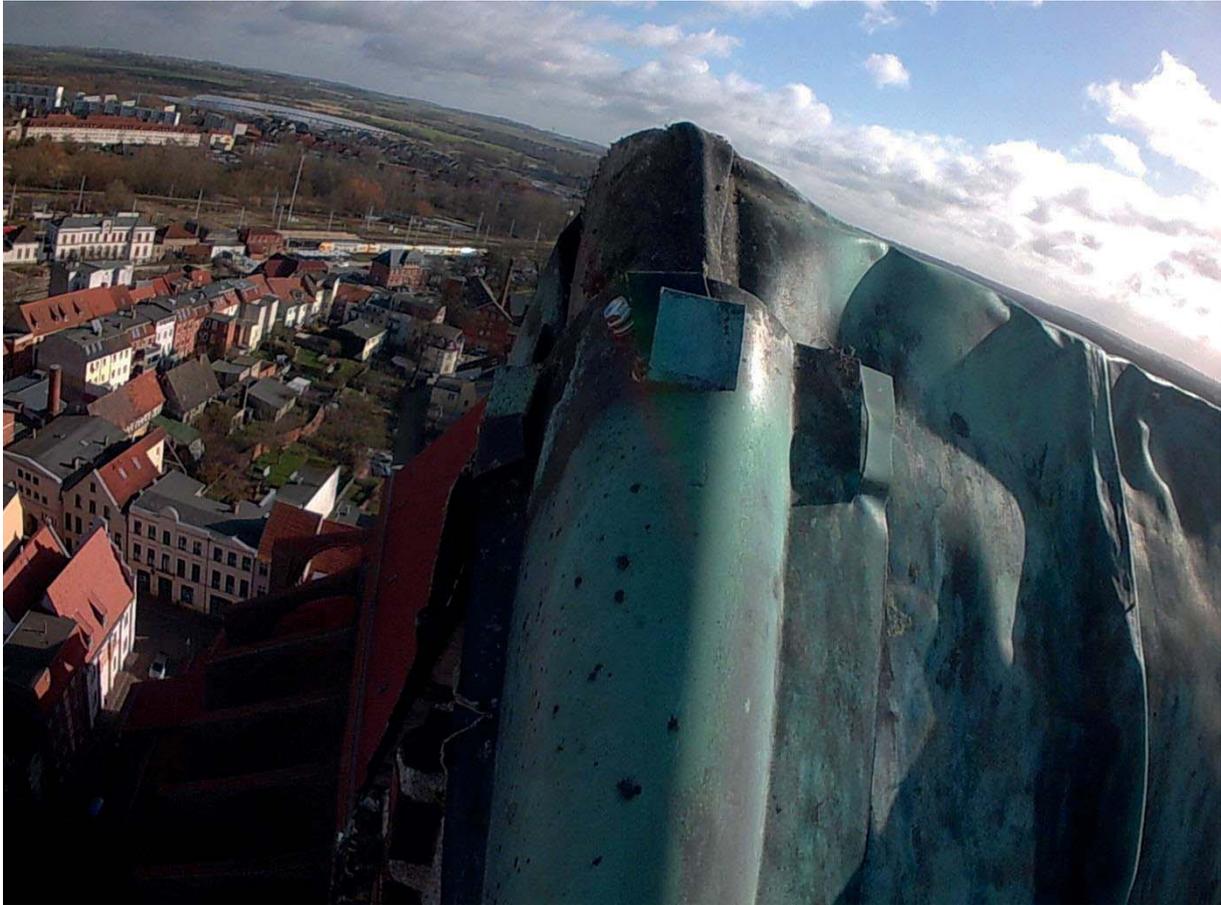
Bild T-11: Völlig deformiertes Blech am First. Falz aufgebogen. Firstkantenblech Ortgang fehlt.

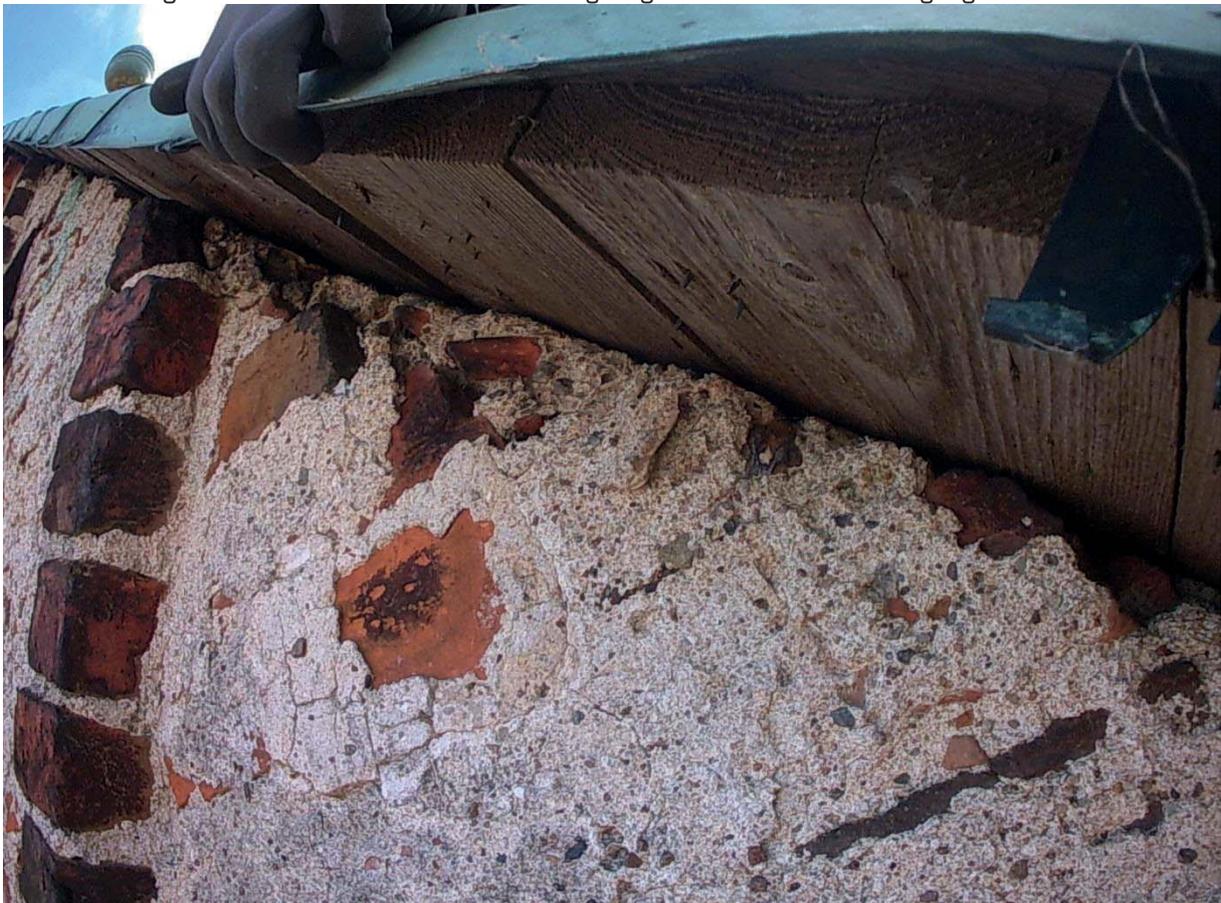
Bild T-12: Bröckelnder Putz am Giebel. Ortgangblech desolat.

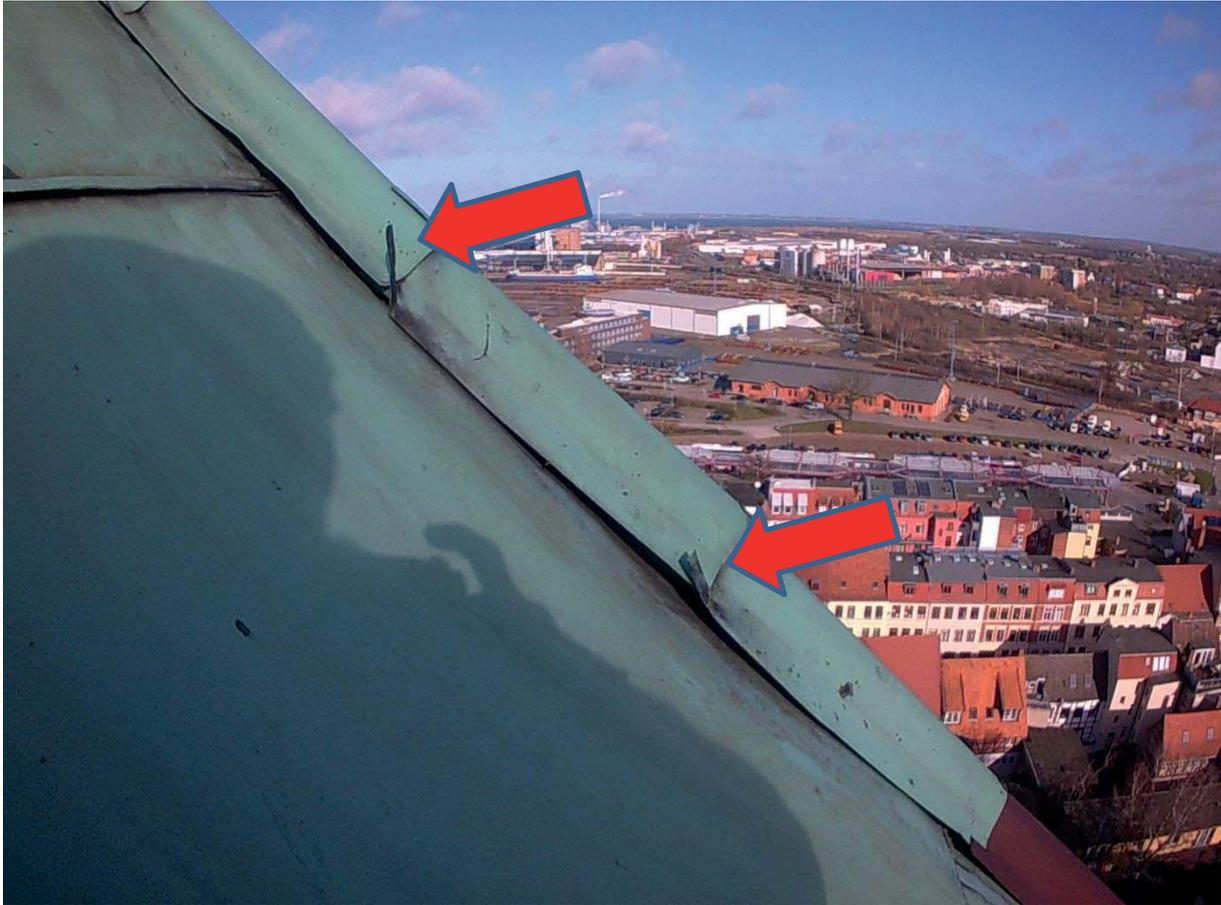
Bild T-13: Verbindungslaschen aufgebogen, dadurch Auftreiben der Bleche.

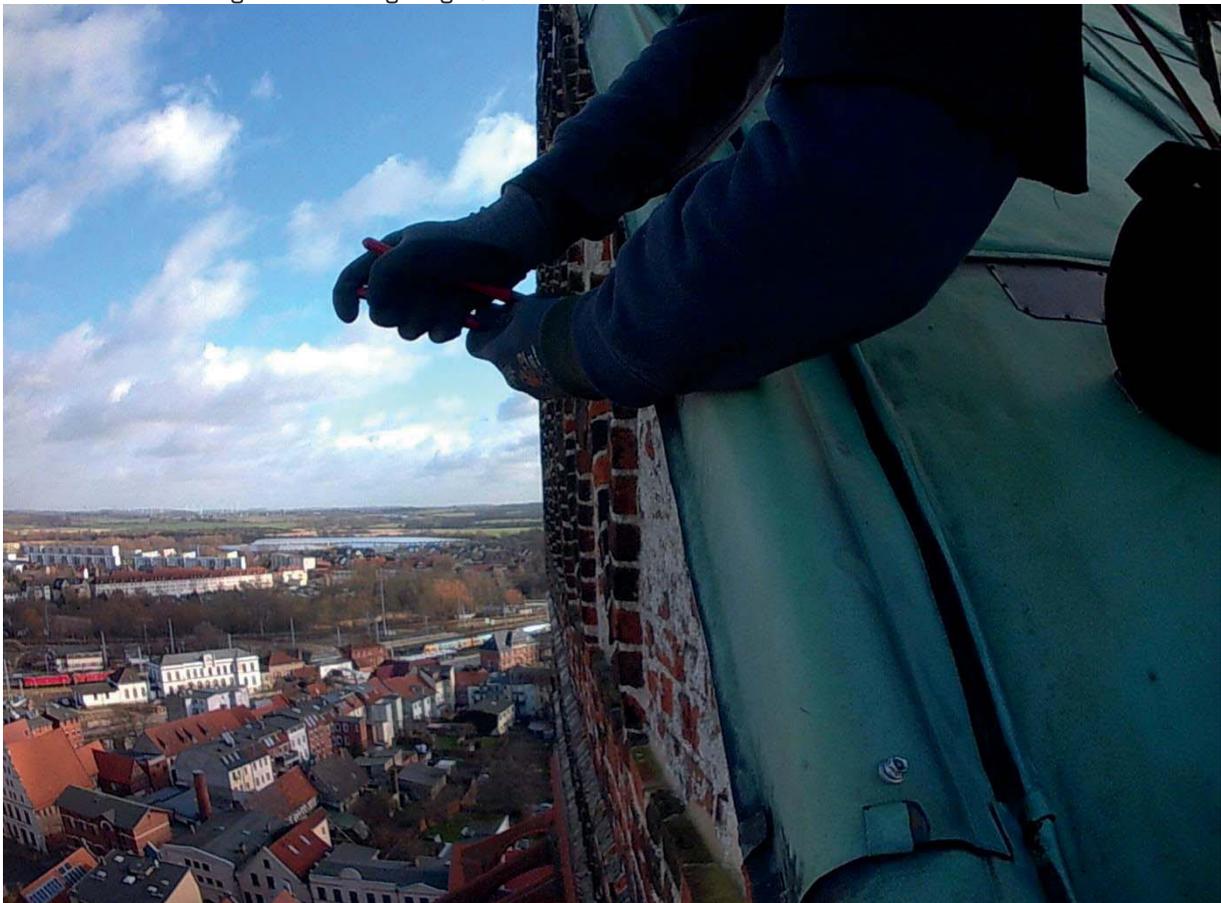
Bild T-14: Bröckelnder Putz und poröse Ziegel am Giebel. Ortsgangblech desolat.

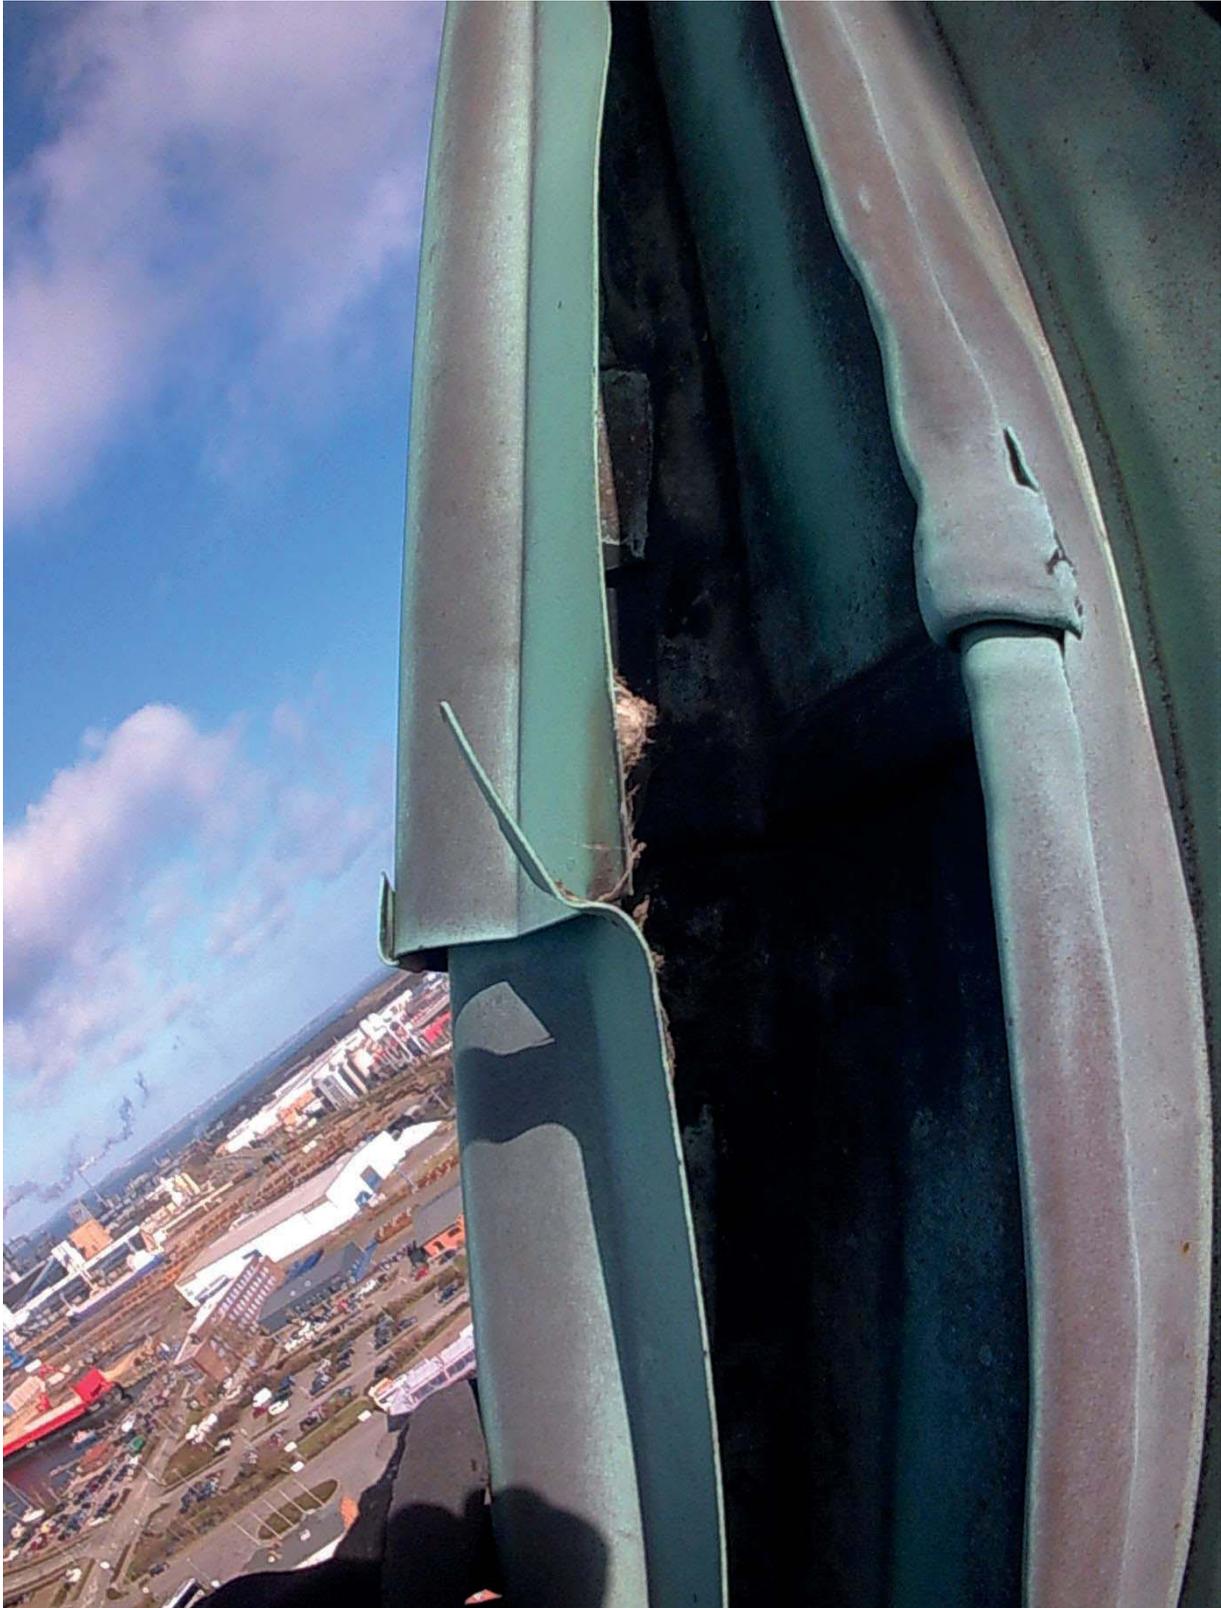
Bild T-15: Großflächig aufgebogene und lose Ortgeindeckung.

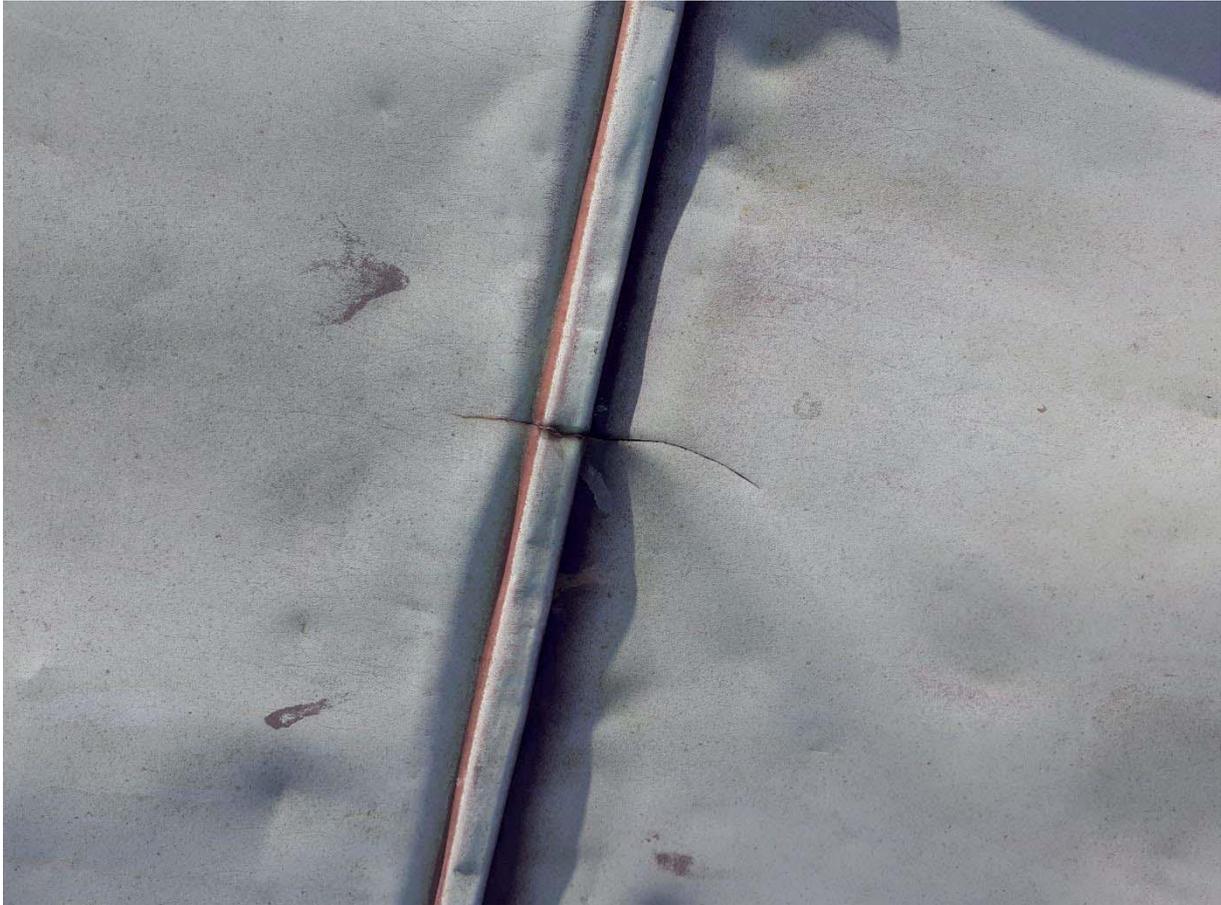
Bild T-16: Dachhaut im Falzbereich gerissen. Großflächige Muldenbildung infolge fehlender Befestigung.

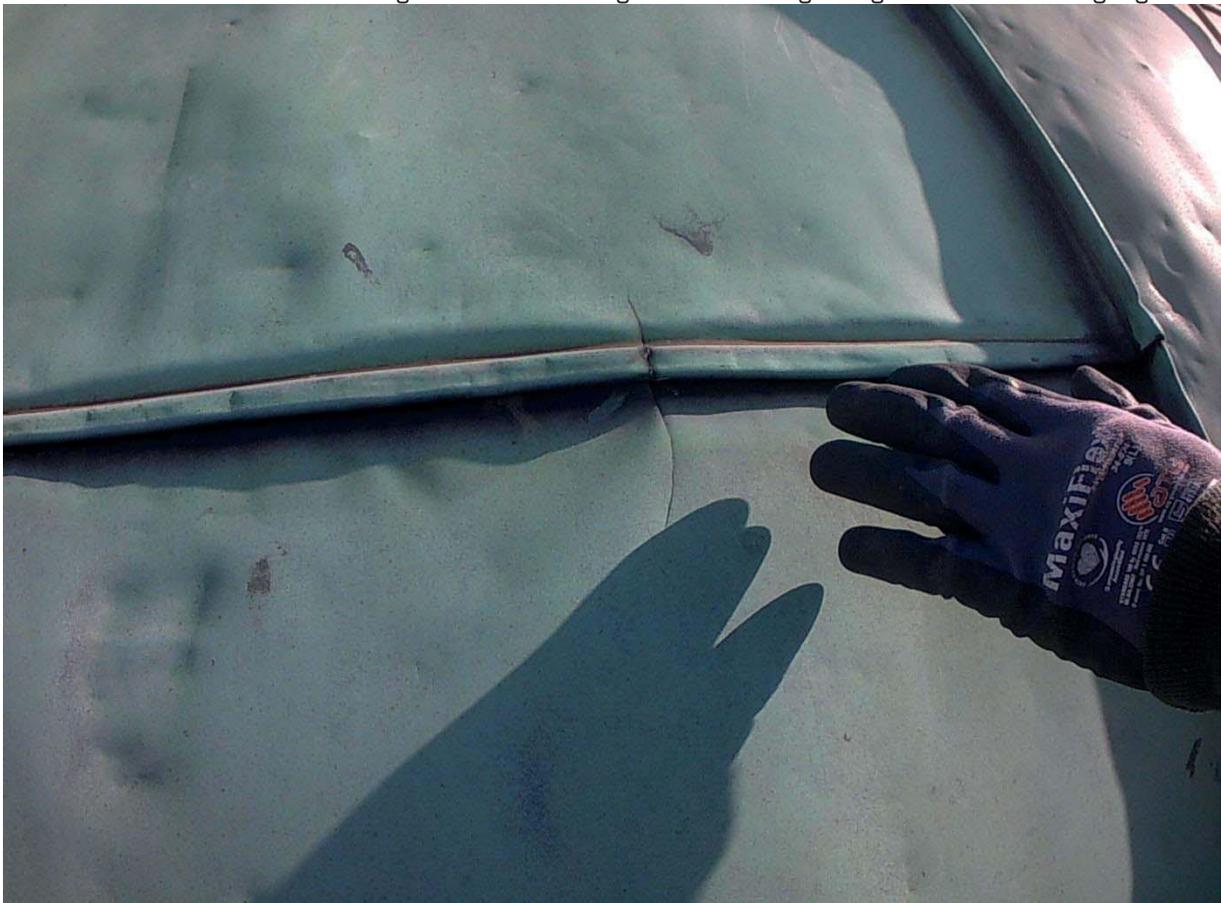
Bild T-17: Dachhaut mehrfach gerissen. Großflächige Muldenbildung infolge fehlender Befestigung.

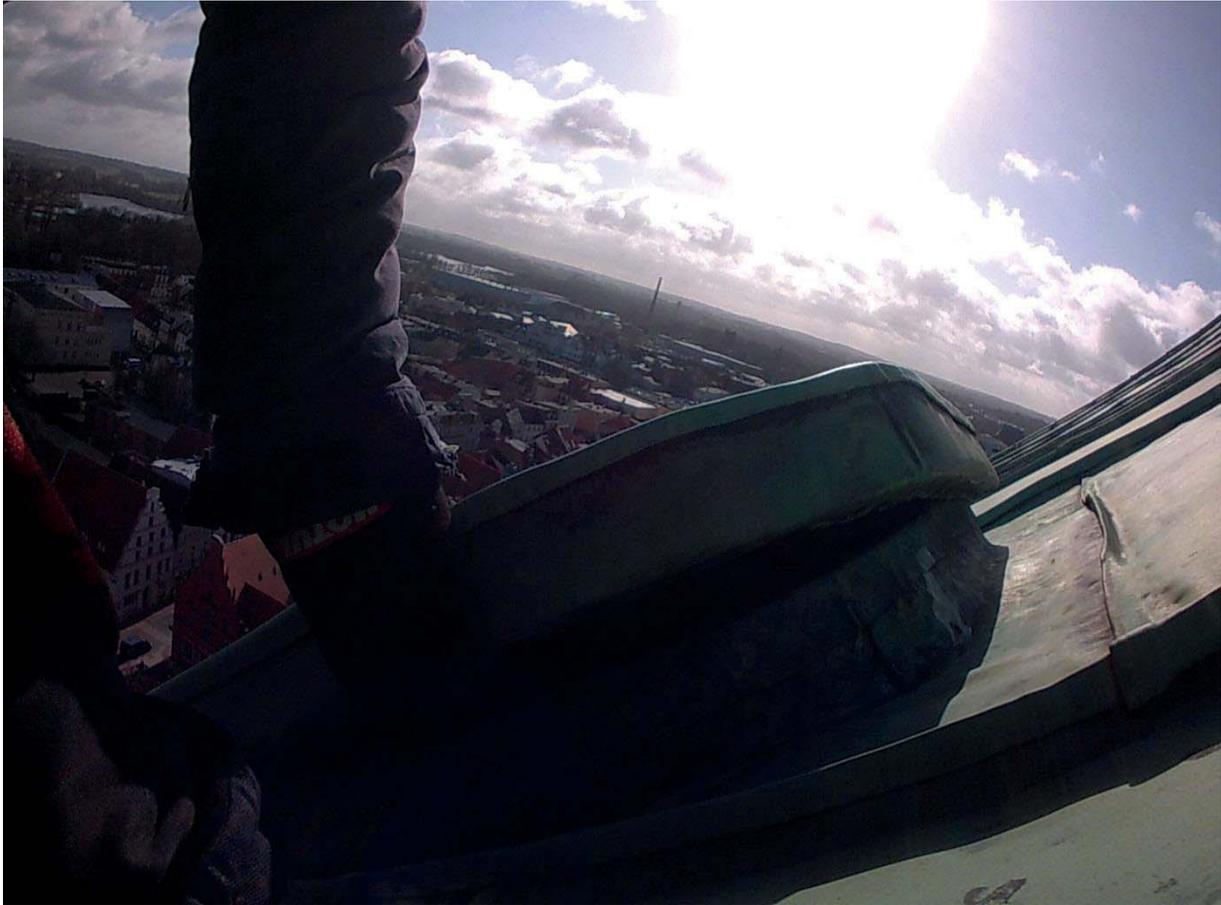
Bild T-18: Aufgebogene Falze, auch an der Dachluke. Verformter Stehfalz.

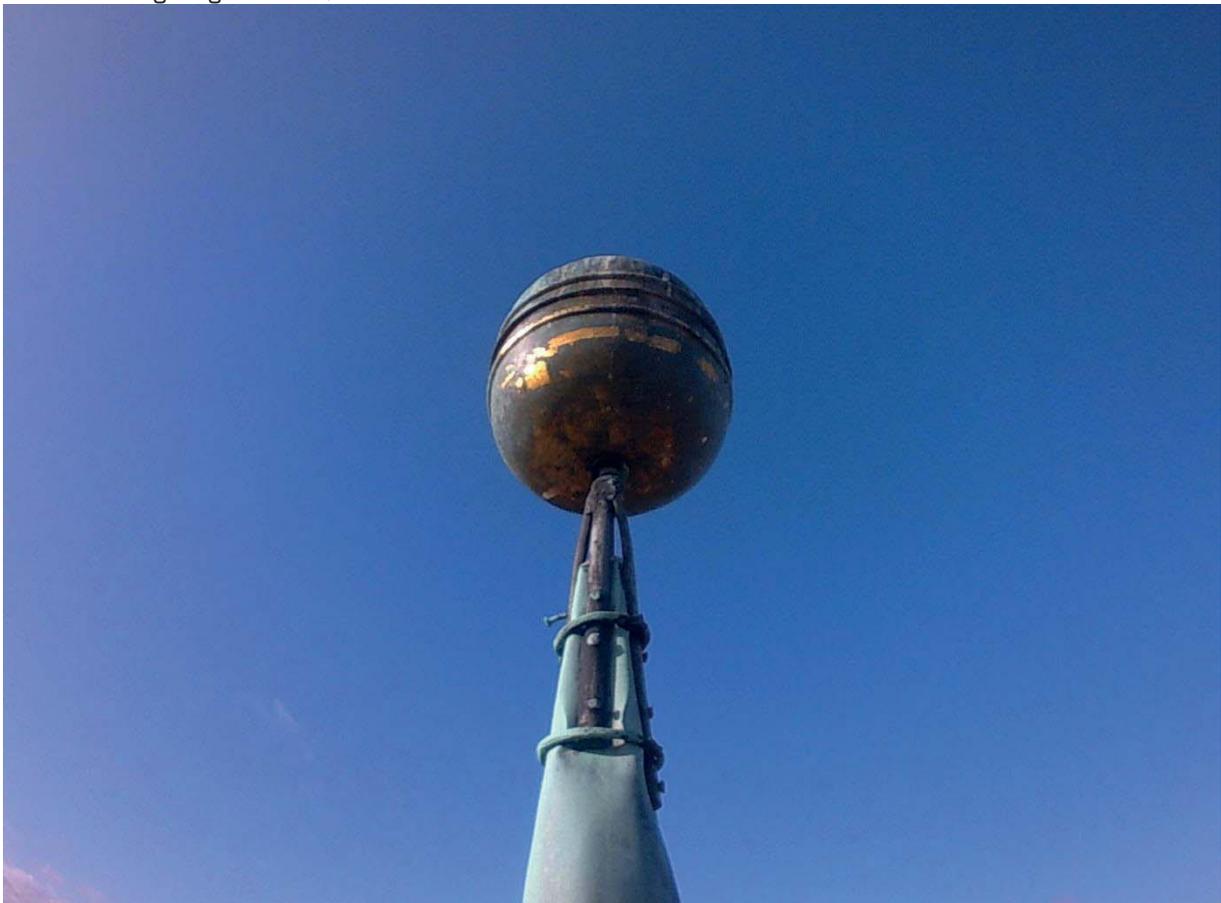
Bild T-19: Deformiertes Dach-Ziertürmchen.
