Beschlussvorlage öffentlich Federführend: 10.61 SG Gebäudeverwaltung/Hochbau Beteiligt: I Bürgermeister III Senatorin 10 AMT FÜR ZENTRALE DIENSTE 10.6 Abt. Gebäudemanagement 60.3 Sanierung und Denkmalschutz 1 Büro der Bürgerschaft 20.1 Abt. Kämmerei II Senator	Nr.	VO/2020/3578 öffentlich
	Datum:	23.07.2020
	Verfasser:	Junggebauer, Thomas Wurm, Karin
Einsatz von Städtebaufördermitteln für die Instandsetzung der St. Nikolai-Kirche

**Maßnahmenbeschreibung
Sanierung der äußeren Hülle des Kirchturms
und restauratorische Instandsetzung der Gewölbekappen M7 und M8
inkl. Wandflächen und Obergaden**

Stand: März 2020

Maßnahmenbeschreibung: **SANIERUNG ÄUSSERE HÜLLE KIRCHTURM**

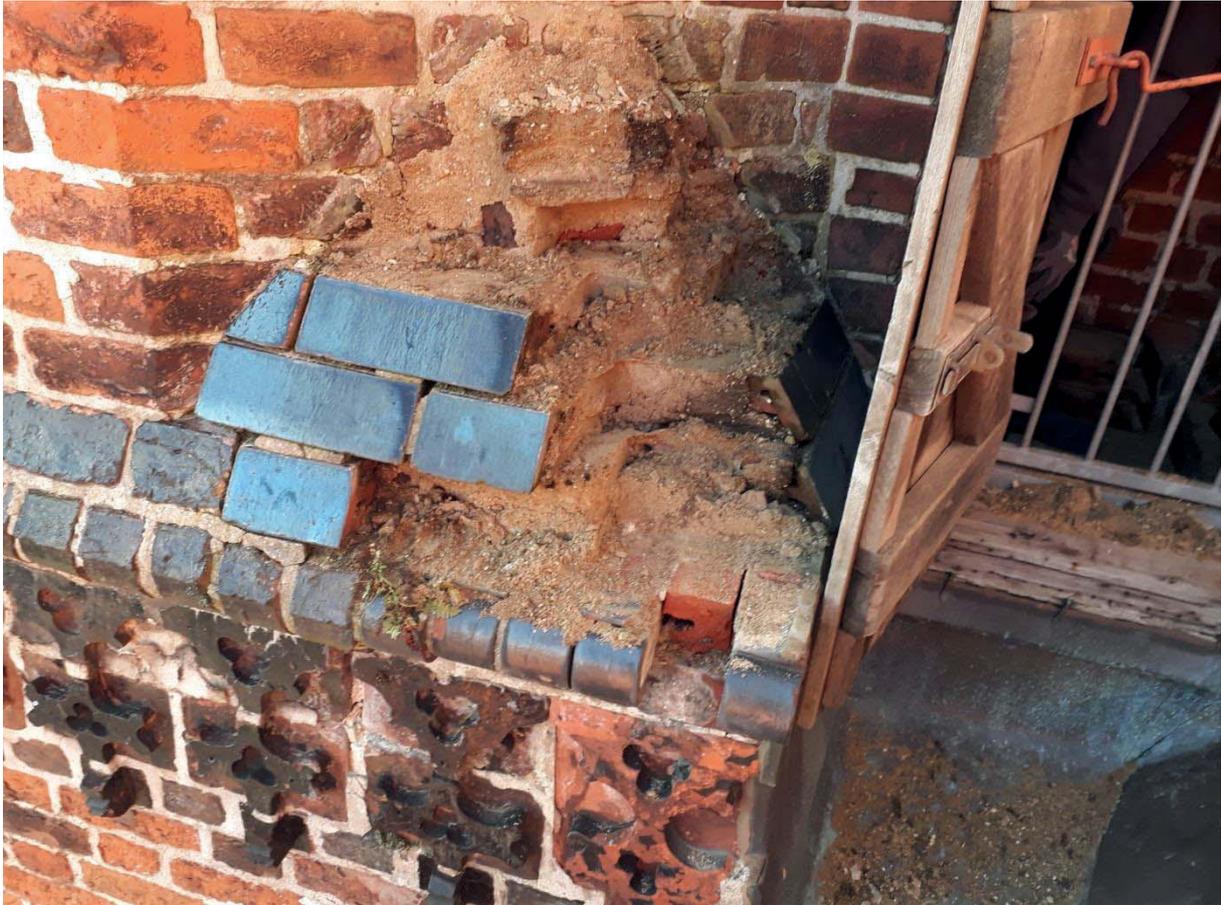
Bild T-20: Zustand Mauerwerks-Ziertürmchen vor dem Entfernen.

Das abgetragene Ziertürmchen ist neu aufzumauern und eventuell mit einem innenliegenden Bewehrungsstahl mit dem aufgehenden Mauerwerk zu verbinden.

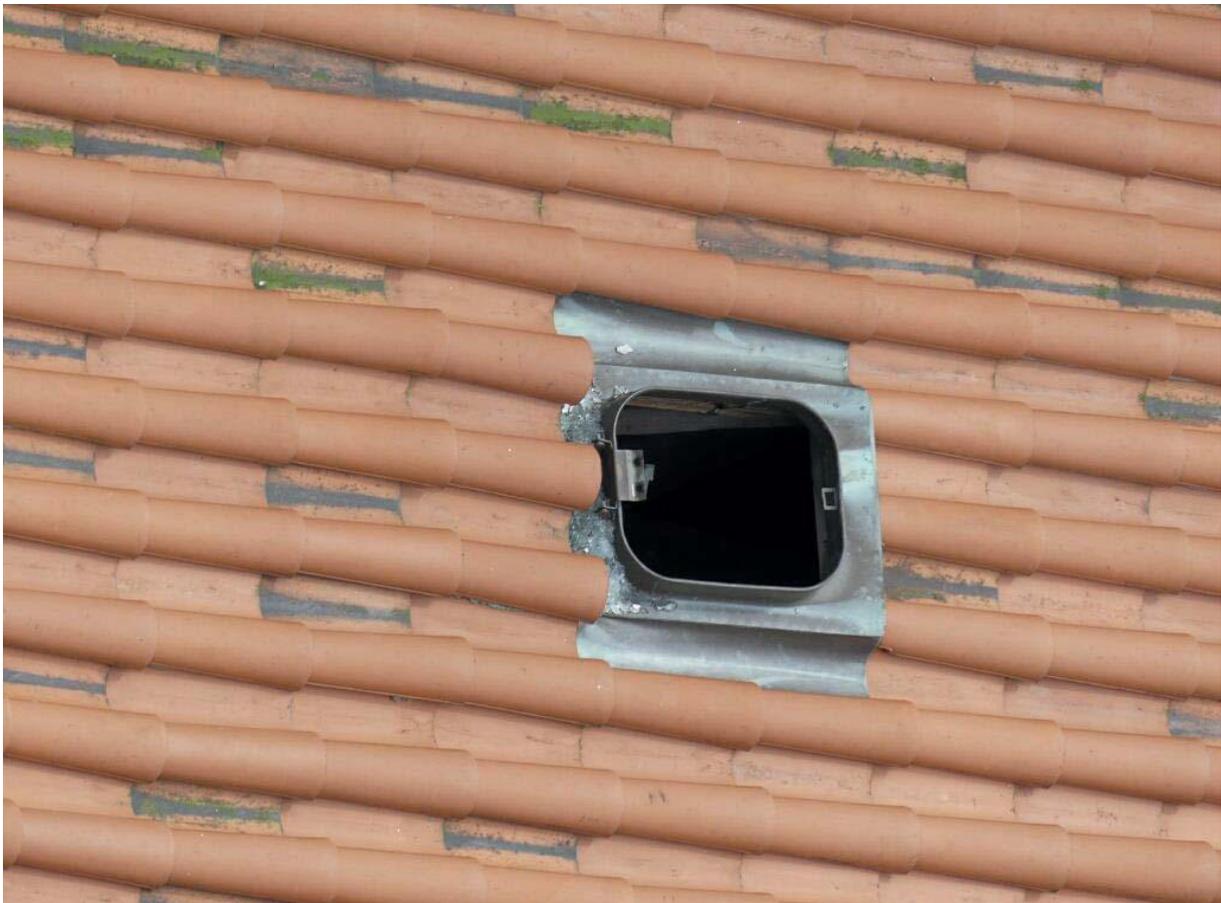
Bild T-21: Seitenschiff: Dachluken-Deckel fehlt.

Am südlichen Seitenschiffdach ist eine Dacheinstiegs Luke defekt. Diese soll durch eine Kupferblechlücke ersetzt werden.

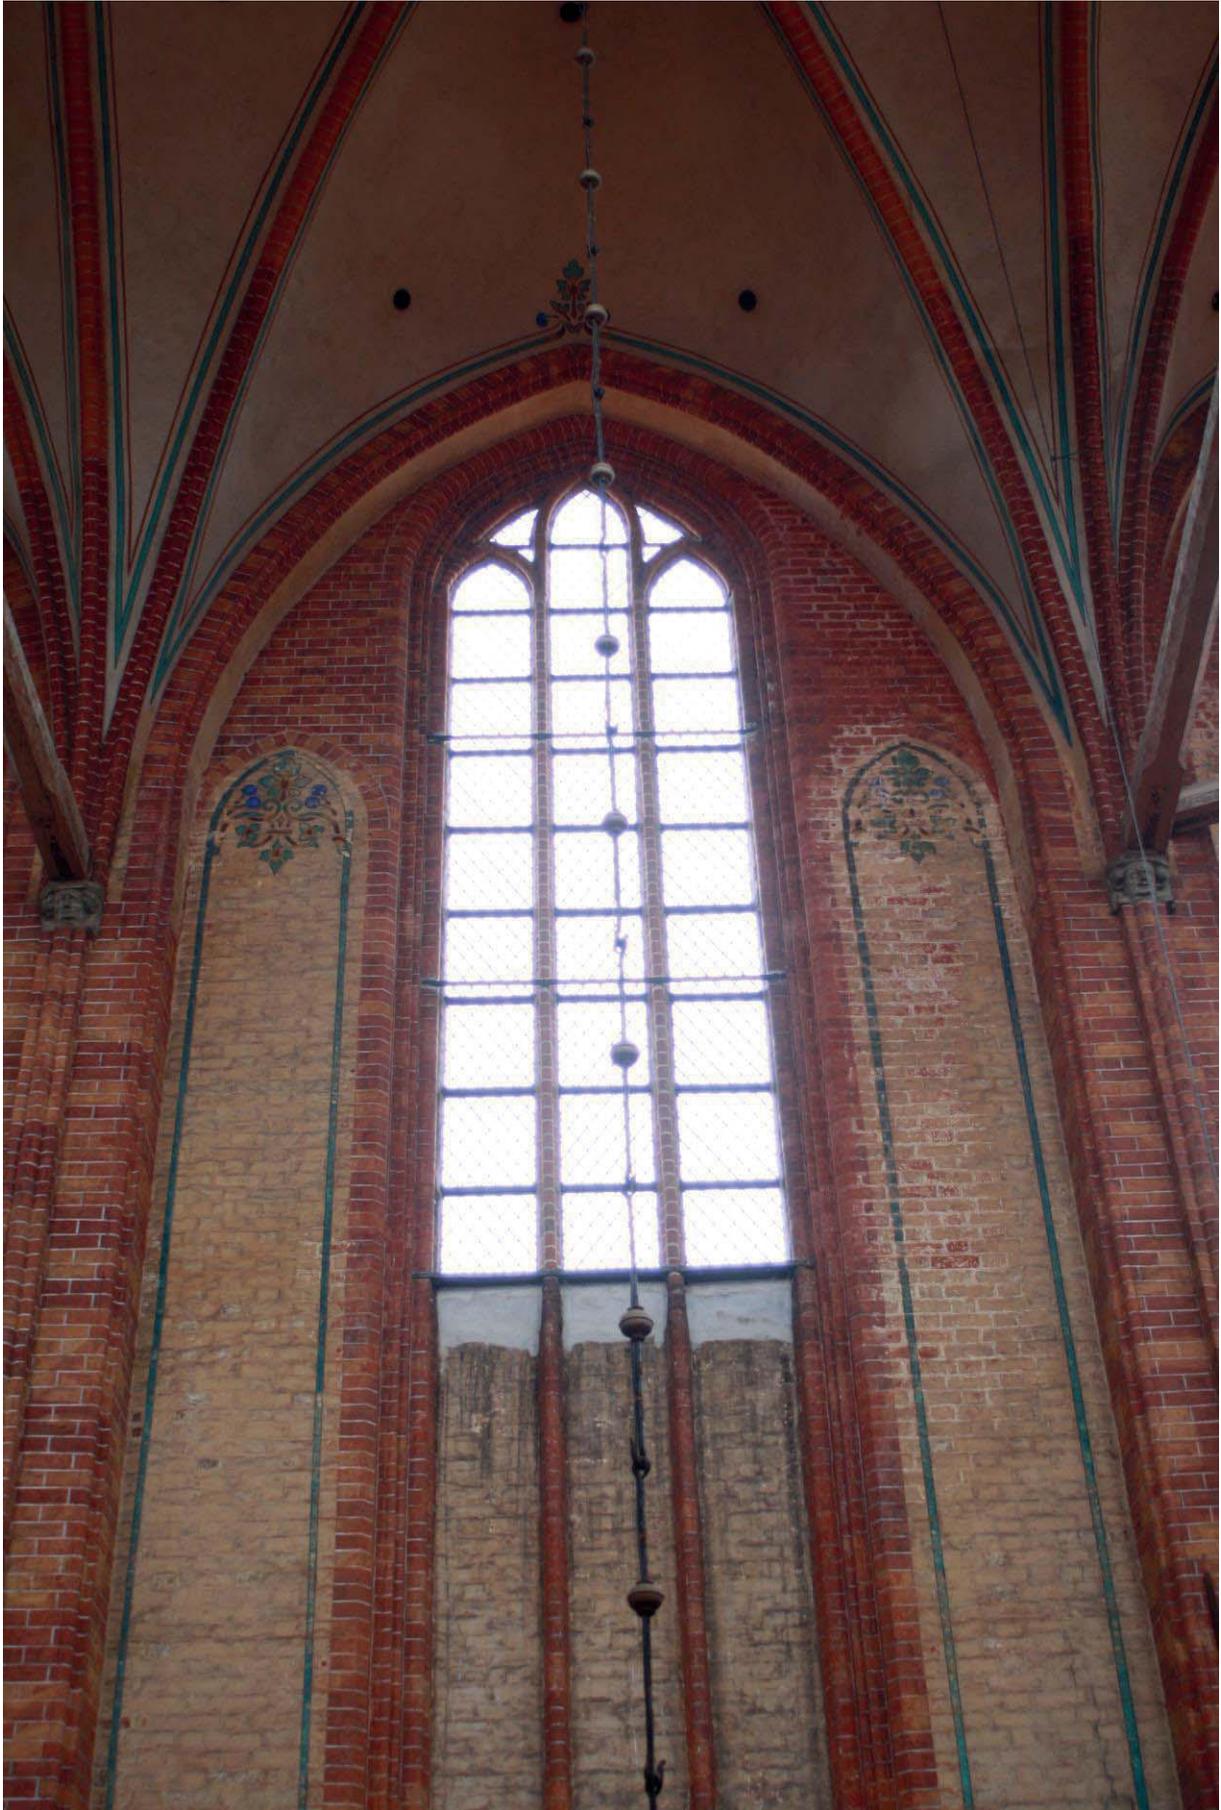
Bild G-03: M7: Nordwand mit Fenster im Obergaden mit Verschmutzung der Wandfassungen und Putzablösung unterhalb der Schwitzwasserrinne.

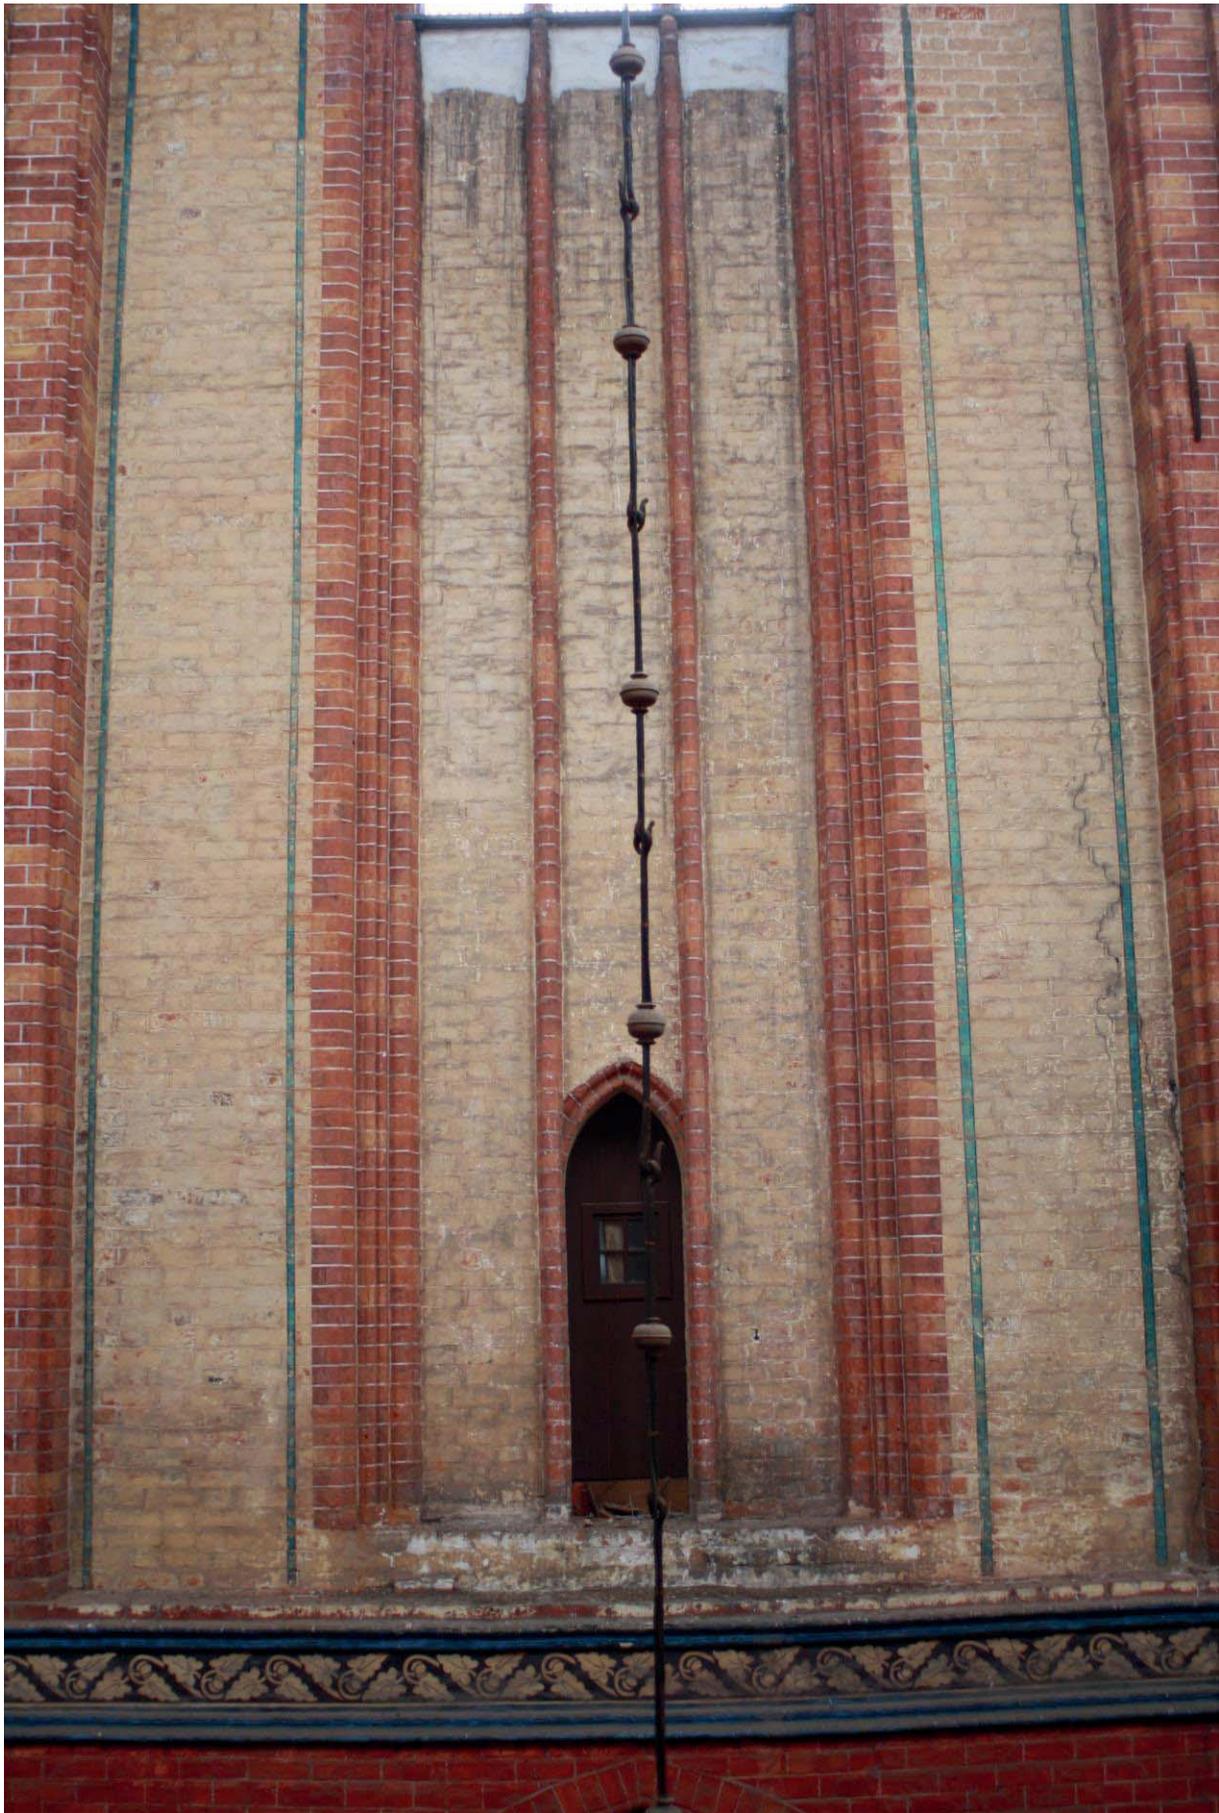
Bild G-04: M7: Nordwand mit Fenster im Obergaden mit Verschmutzung der Wandfassungen, Ablösung Putz unterhalb Schwitzwasserrinne und Risse ab Höhe Eisenanker im Arkadenbogenmauerwerk.

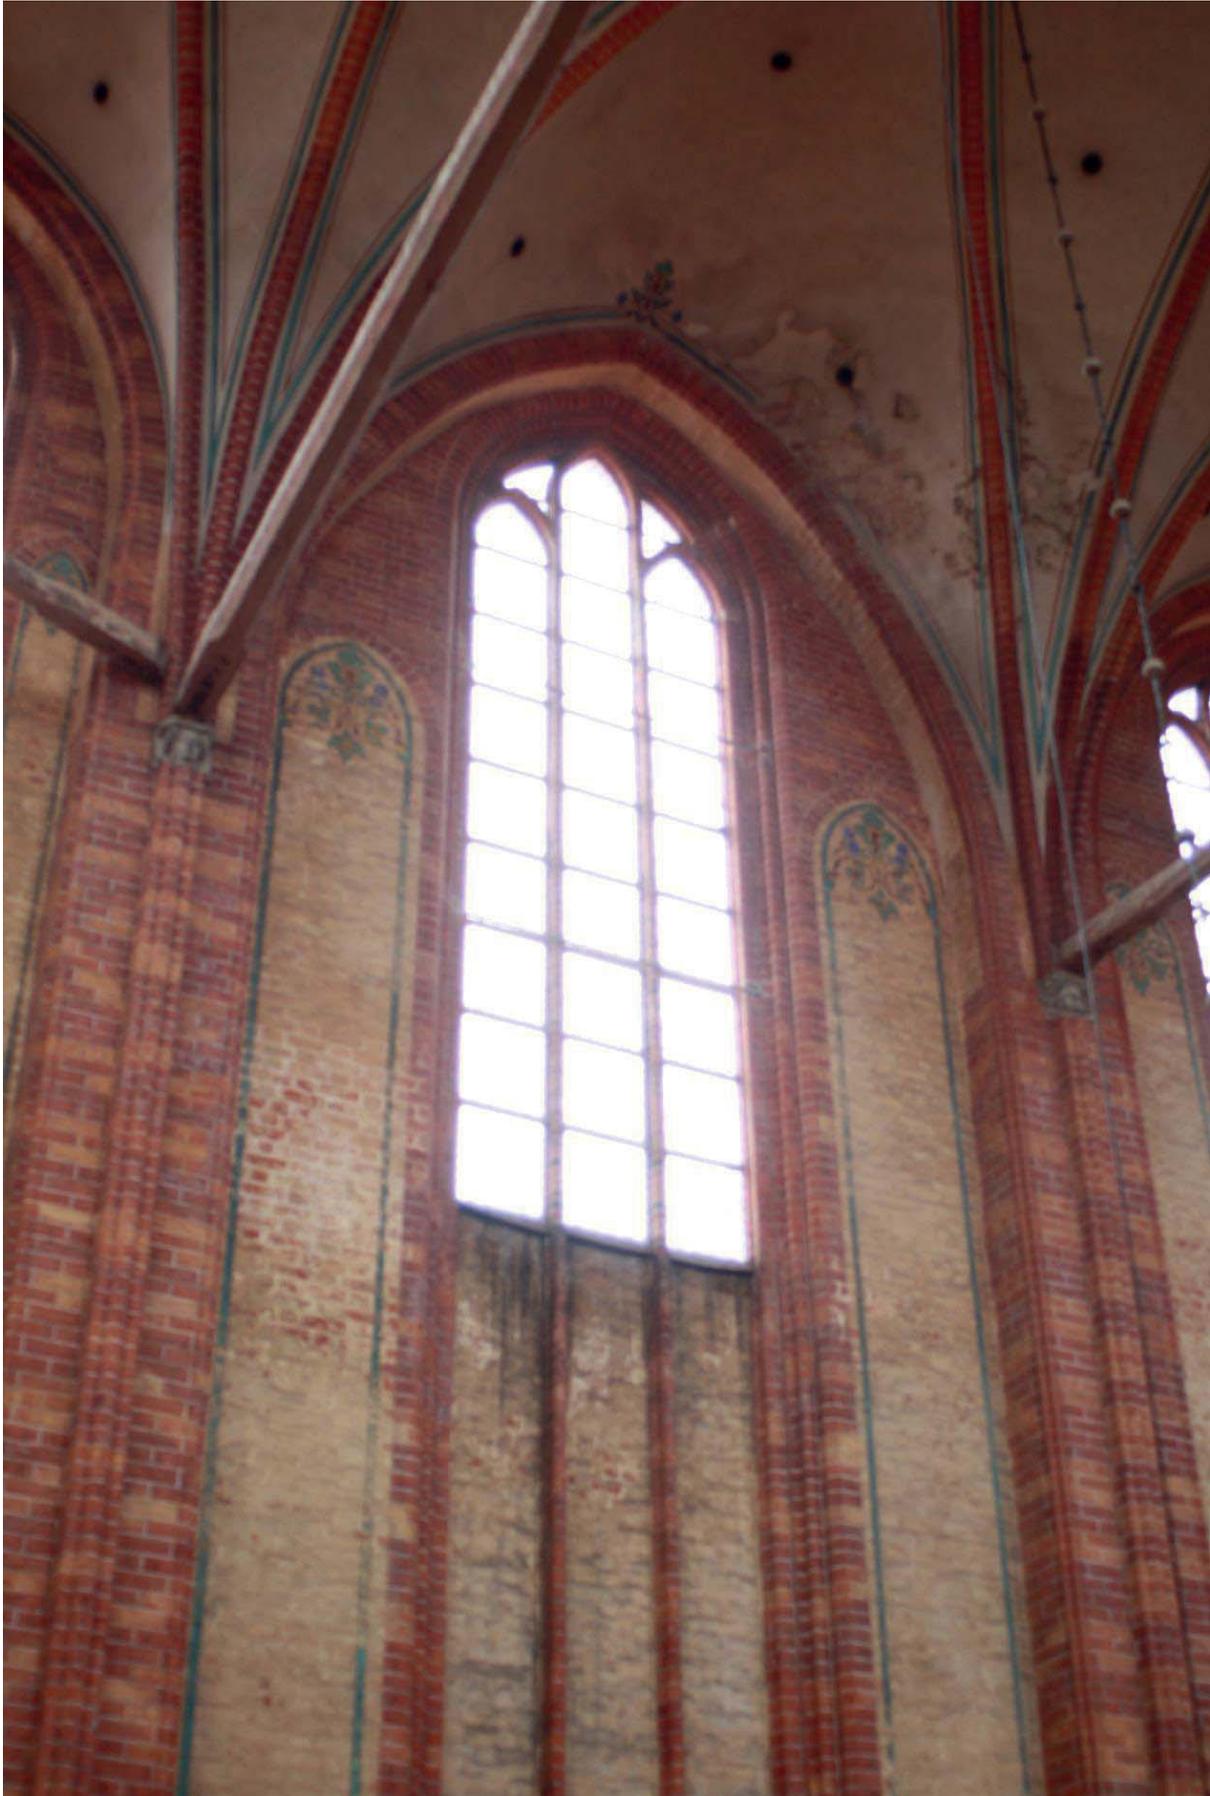
Bild G-05: M7: Südwand mit Fenster im Oberladen, Verschmutzung der Wandfassungen, Ablösung Putz unterhalb Schwitzwasserrinne und im Bereich östlich des Fensters, Versalzung und Putzablösungen im westlichen Gewölbezwickel, Riss in der westlichen Laibung bis ins Maßwerk.

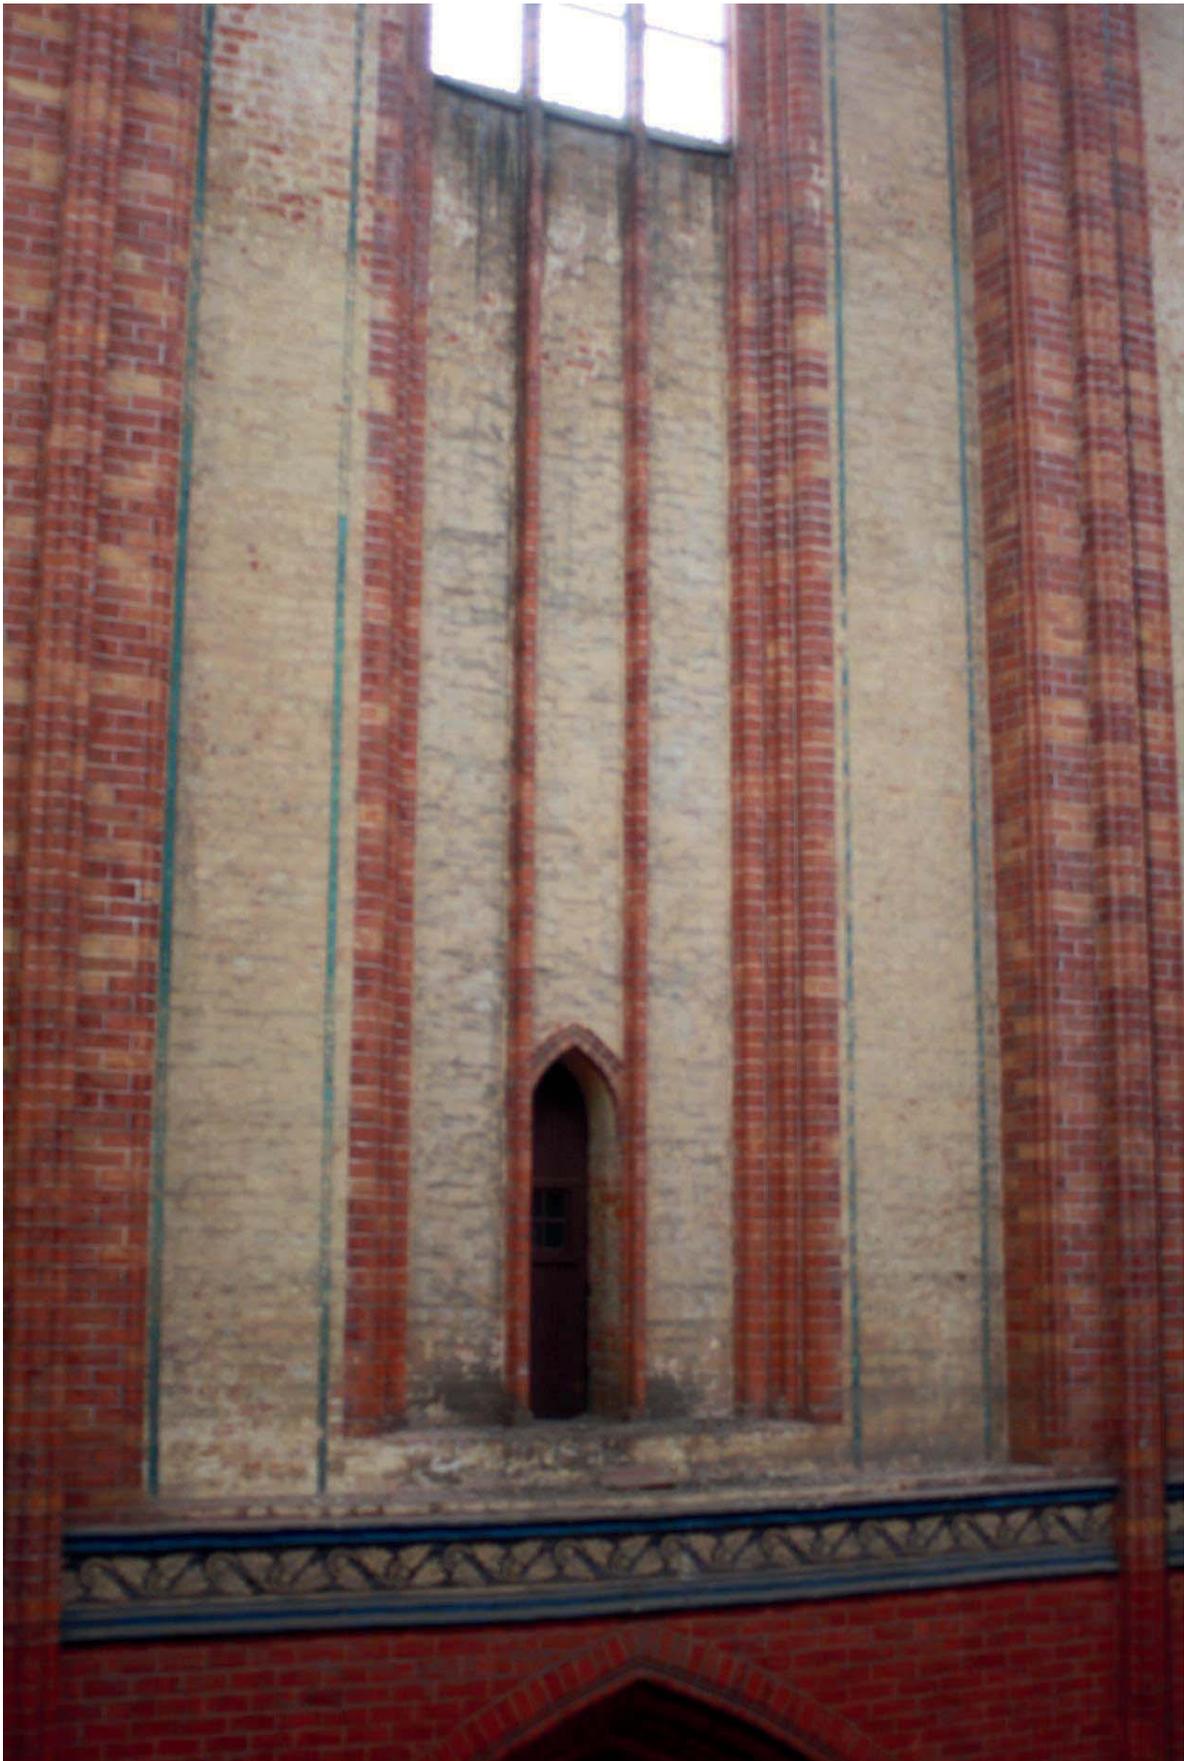
Bild G-06: M7: Südwand mit Fenster im Obergaden mit Verschmutzung der Wandfassungen, Ablösung Putz unterhalb Schwitzwasserrinne und im Bereich östlich des Fensters.

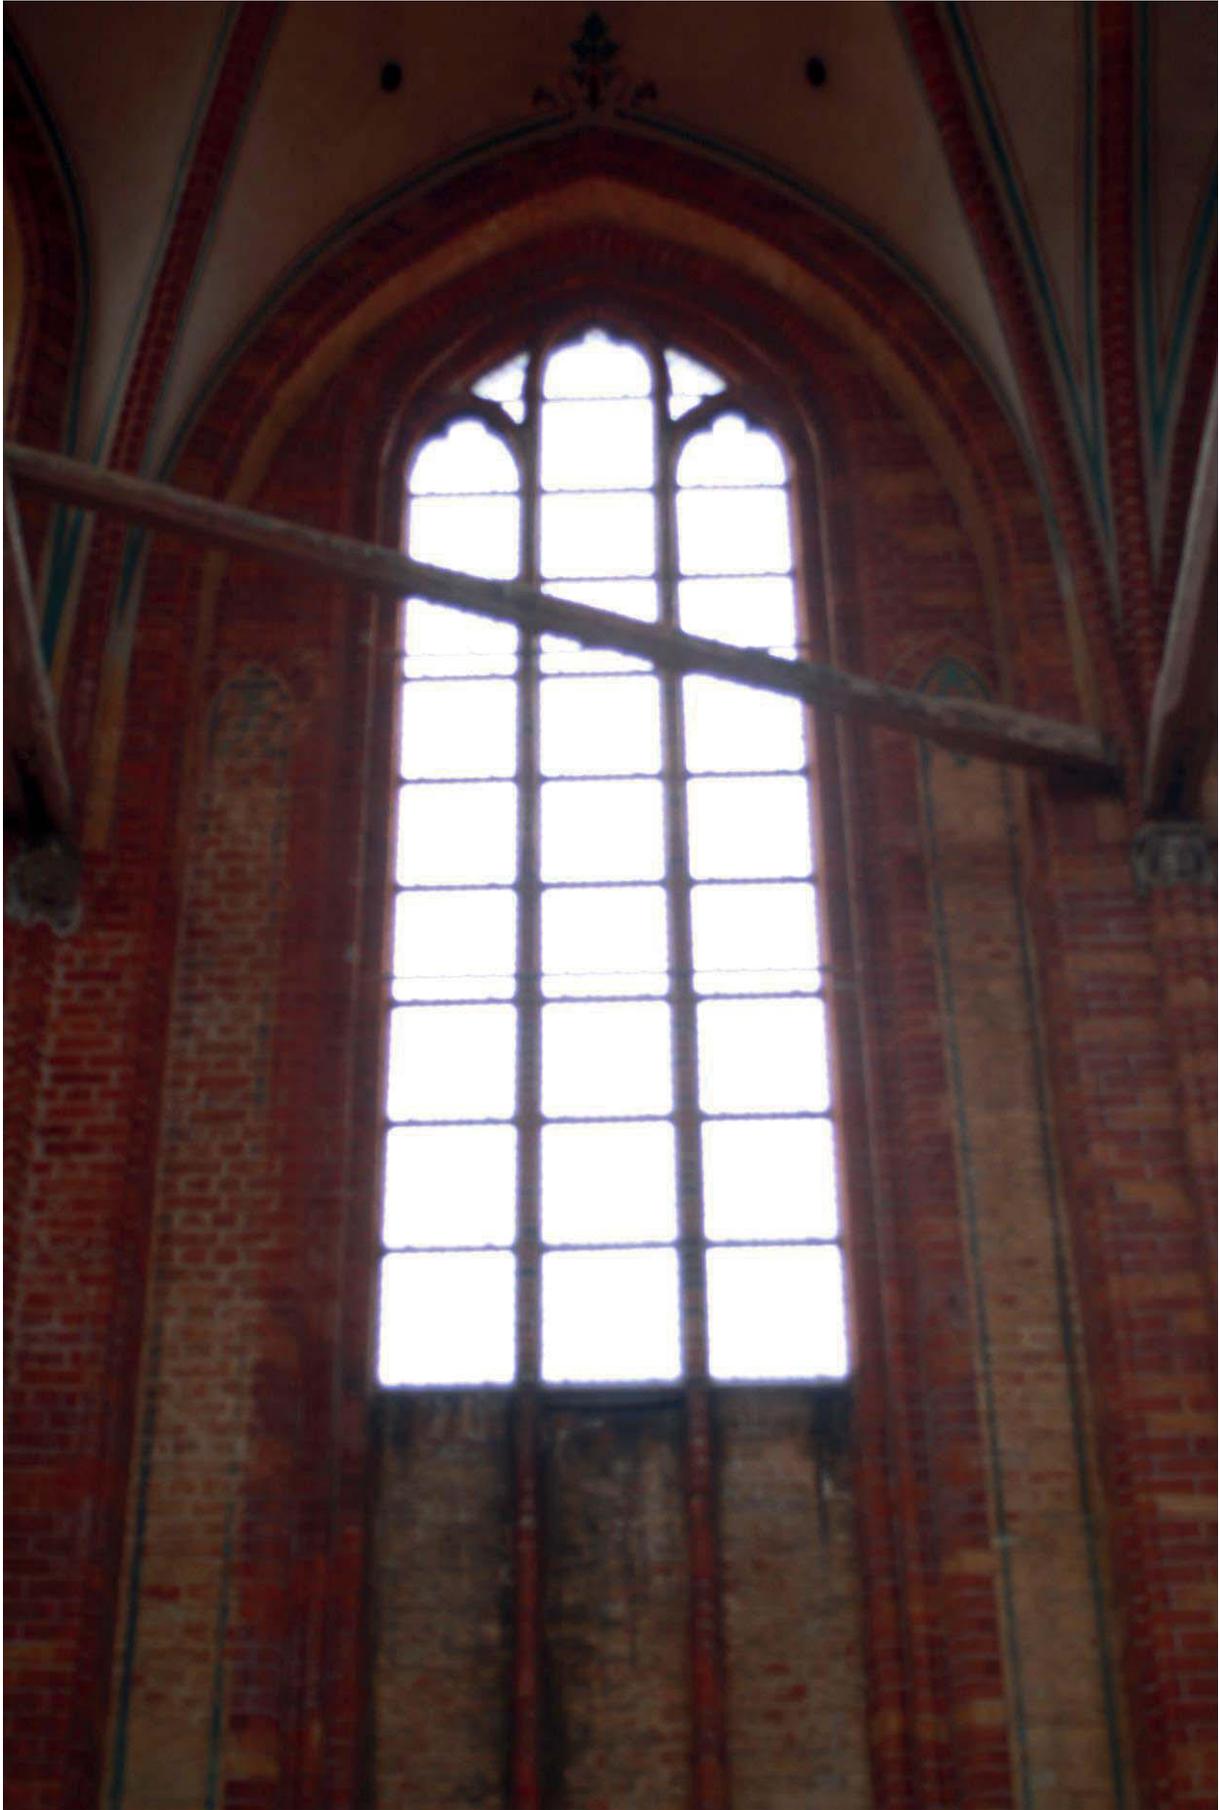
Bild G-07: M8: Südwand mit Obergadenfenster, Schweißwasserrinne reparaturbedürftig, Verschmutzungen und Versalzungen der Wandfassung.

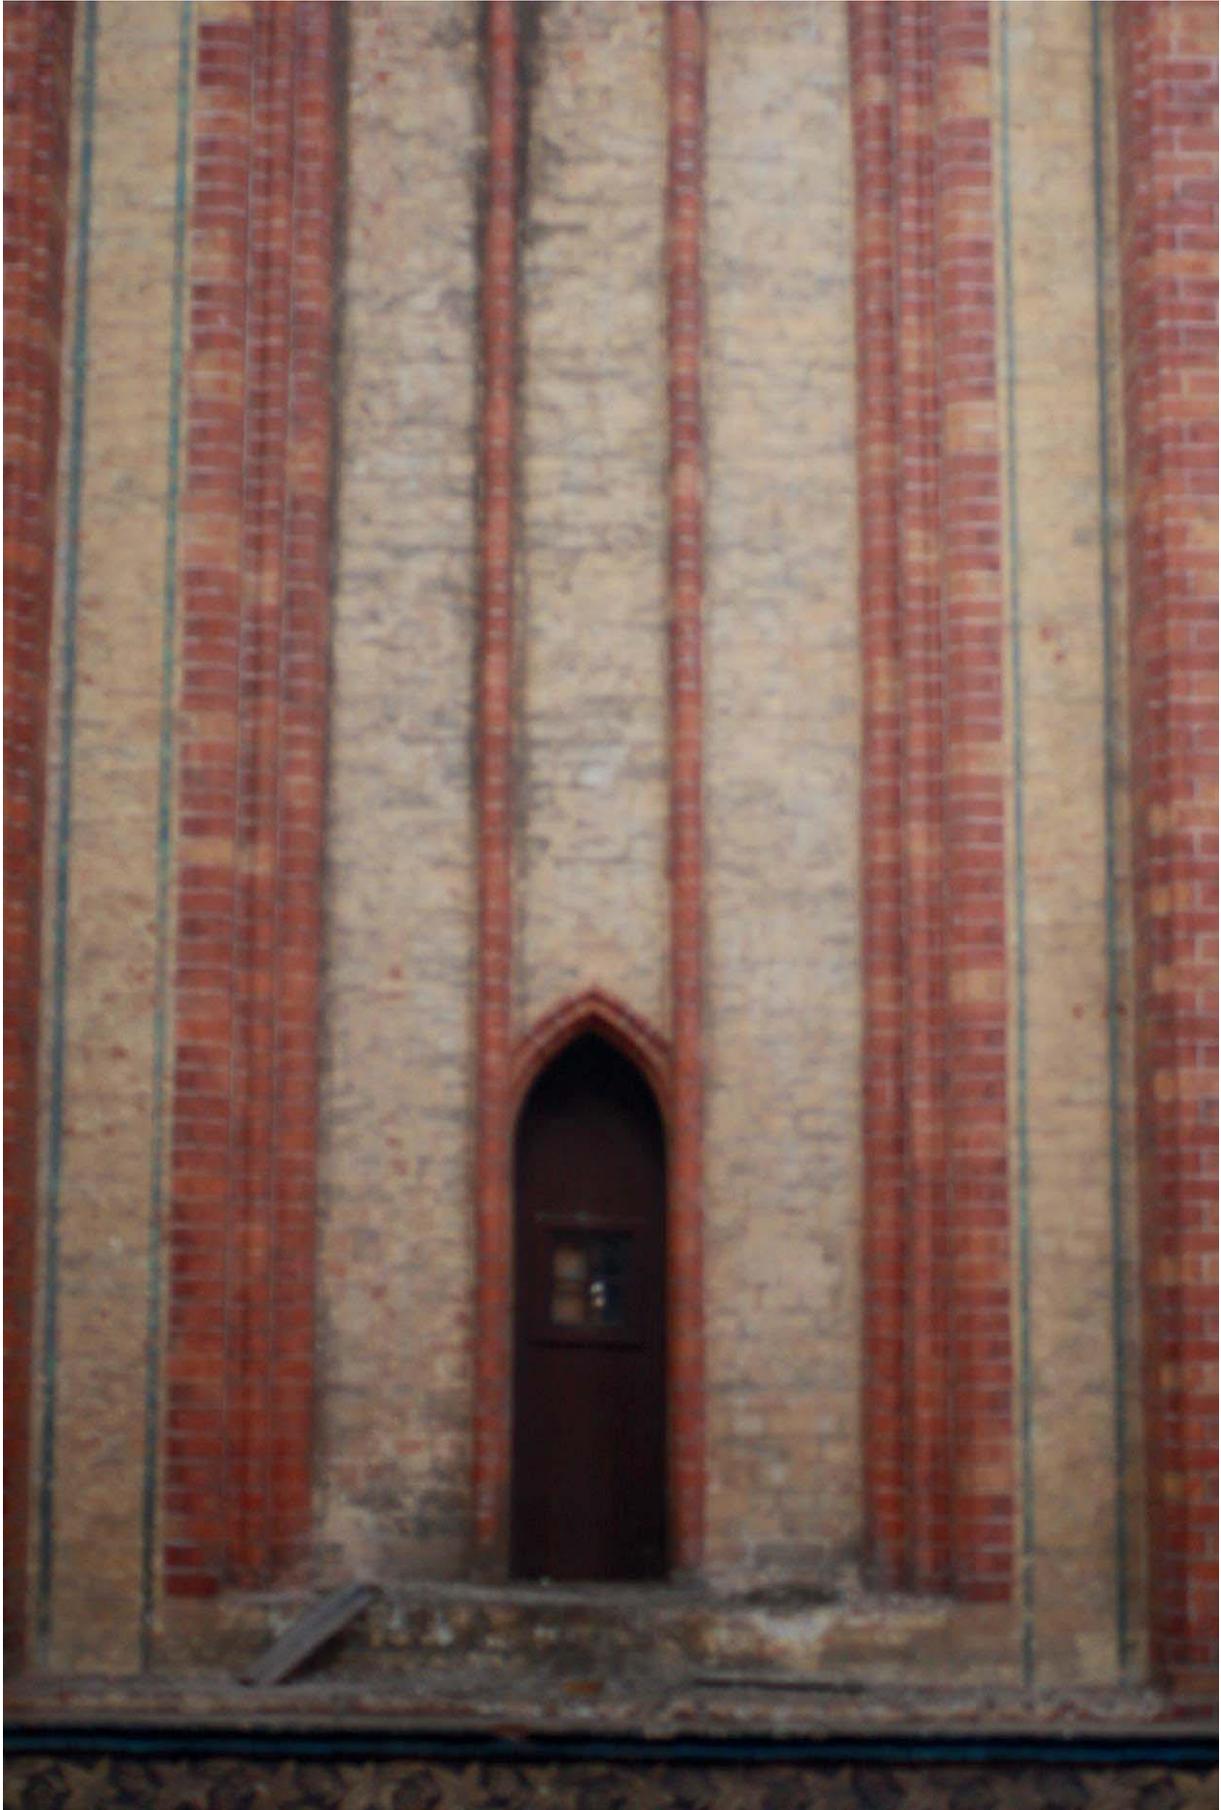
Bild G-08: M8: Südwand mit Sängerluke, Verschmutzungen und Versalzungen.

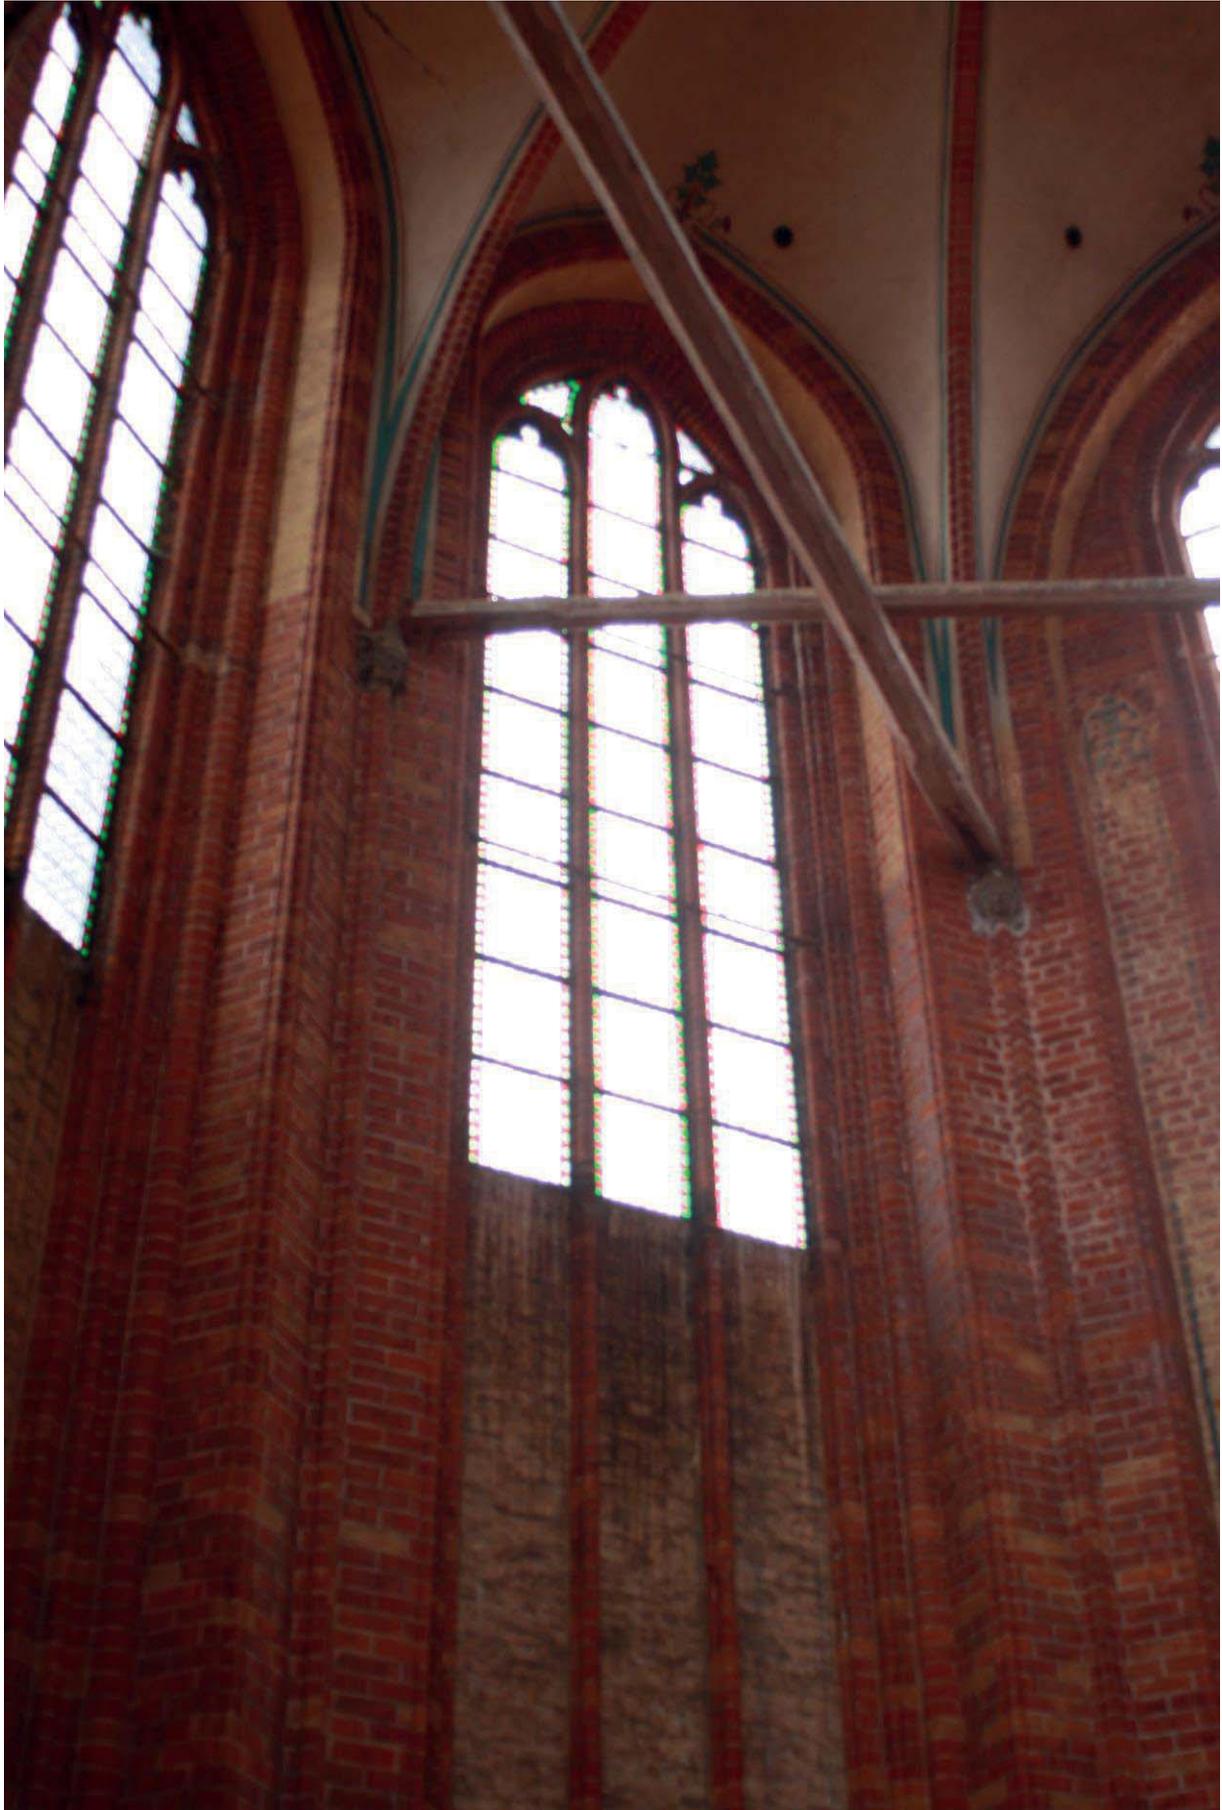
Bild G-9: M8: Südostwand mit Obergadenfenster, Verschmutzung der Wandfassungen, Ablösung Putz unter Schwitzwasserrinne und im Bereich östlich des Fensters, Risse Scheitel Maßwerkansatz.

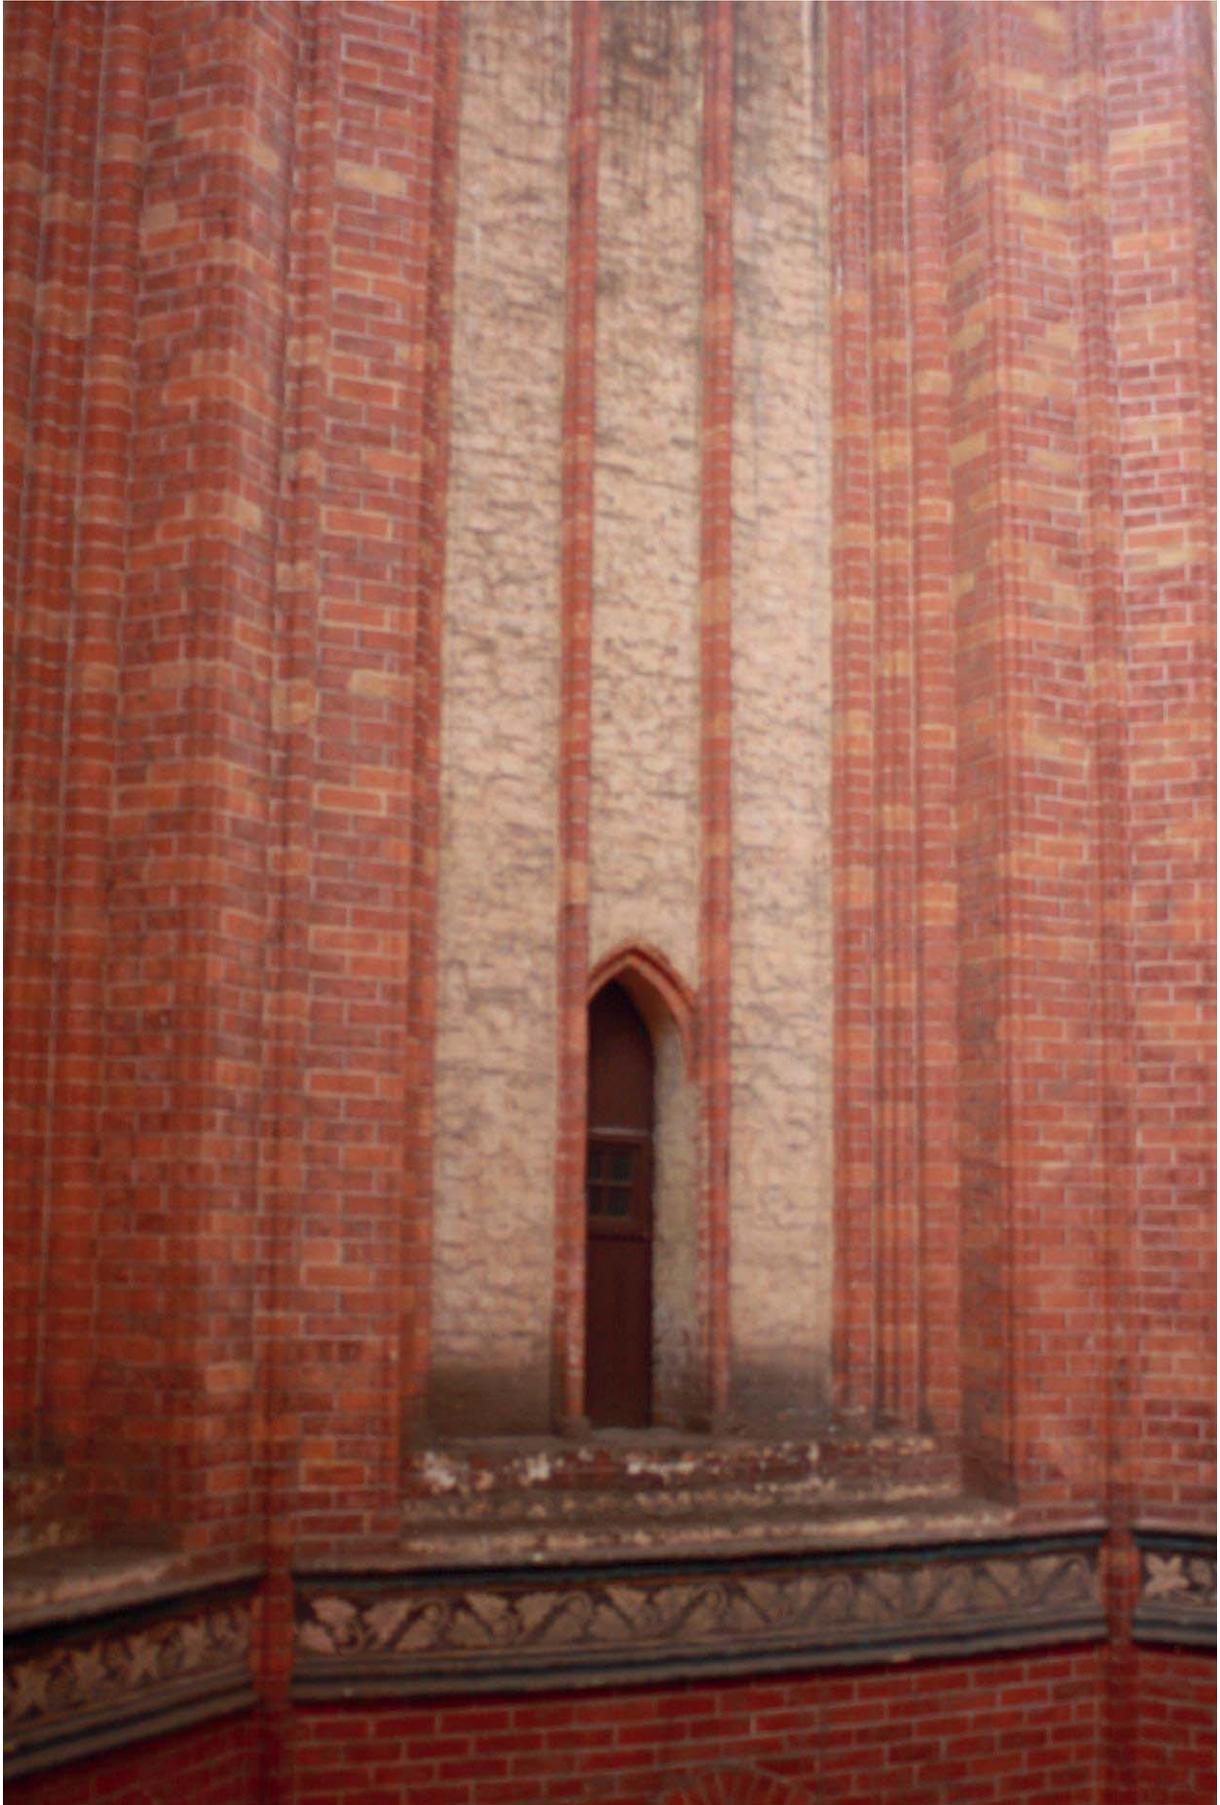
Bild G-10: M8: Südostwand mit Sängerluke, Verschmutzung der Wandfassungen, Ablösung Putz unterhalb Schwitzwasserrinne.

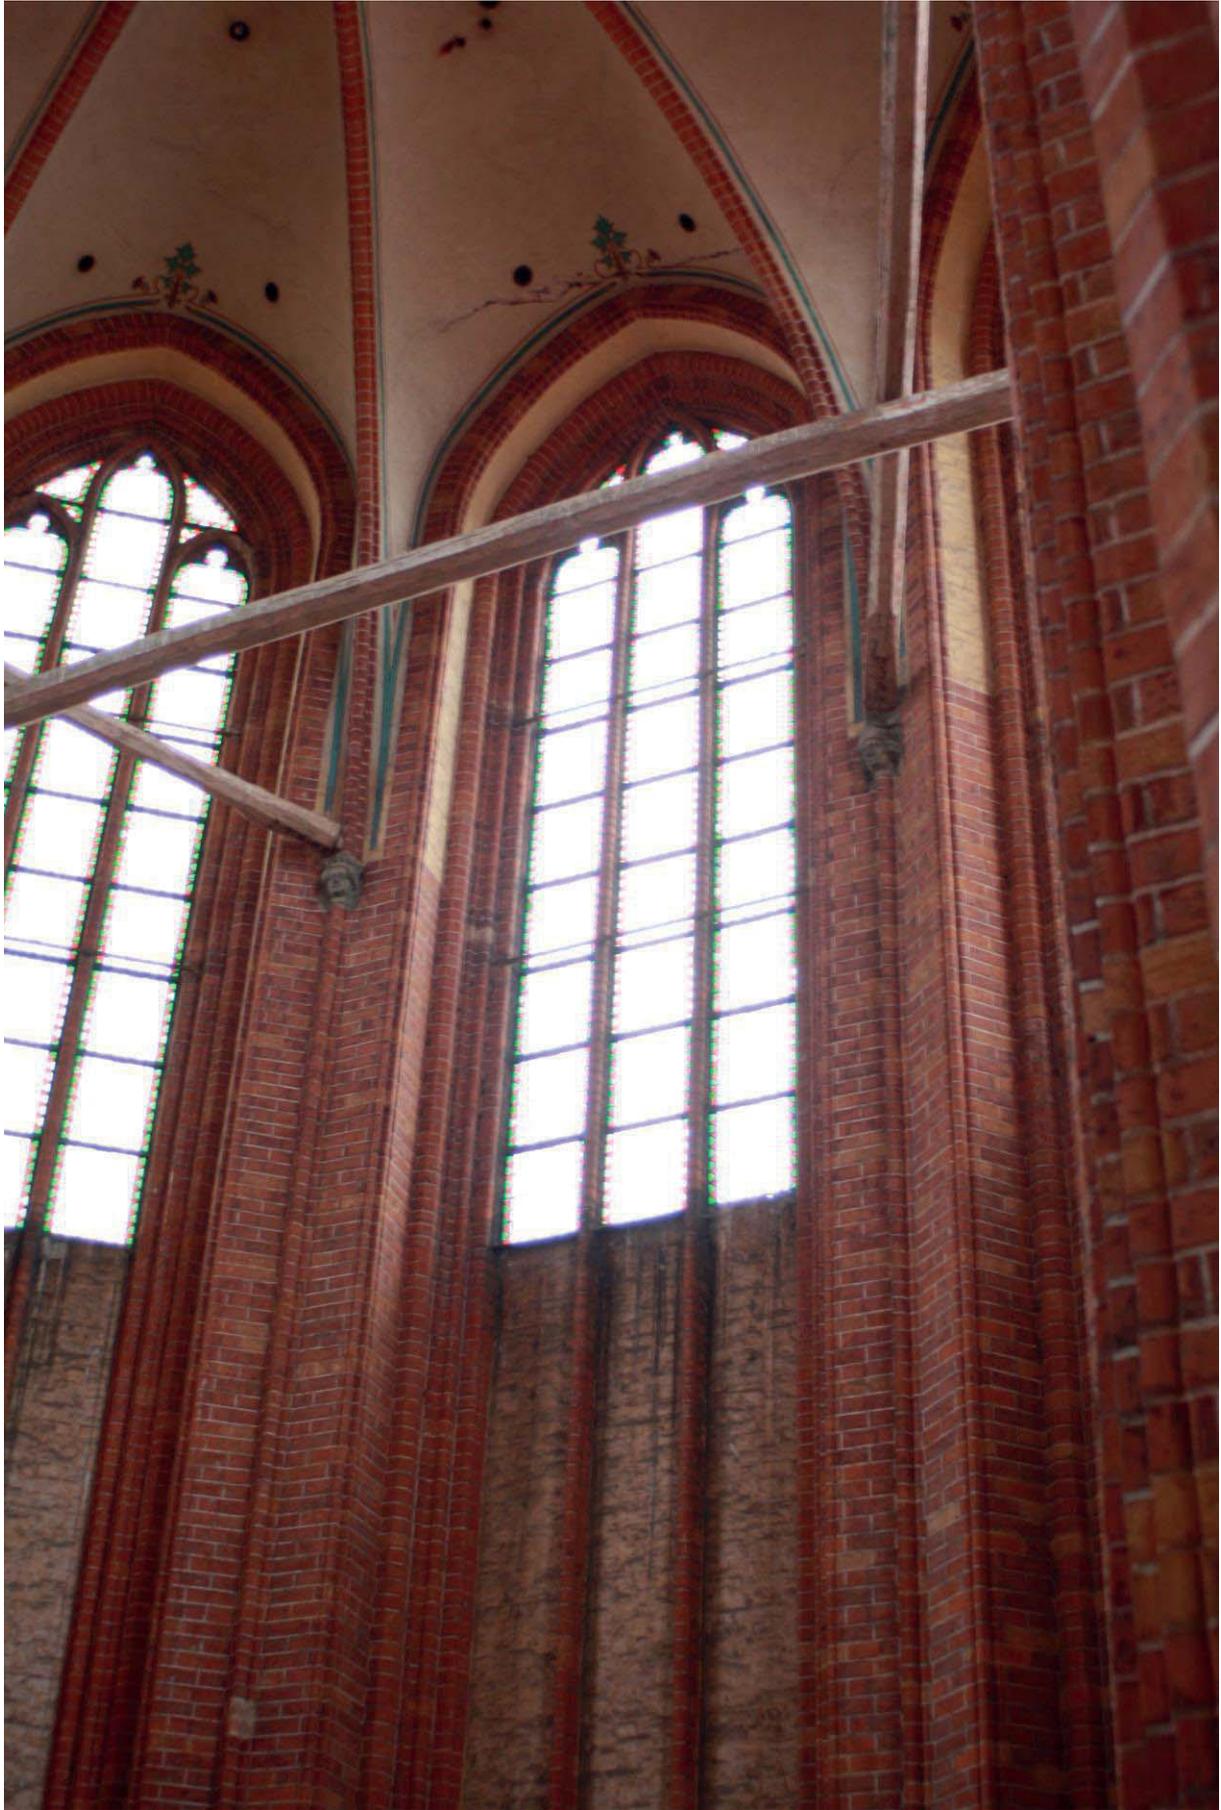
Bild G-11: M8: Ostwand mit Obergadenfenster, Verschmutzung der Wandfassungen, Ablösung Putz unterhalb Schwitzwasserrinne und östlich des Fensters, Fugen des Maßwerks verschmutzt oder defekt.
