Beschlussvorlage öffentlich Federführend: 10.61 SG Gebäudeverwaltung/Hochbau Beteiligt: I Bürgermeister III Senatorin 10 AMT FÜR ZENTRALE DIENSTE 10.6 Abt. Gebäudemanagement 60.3 Sanierung und Denkmalschutz 1 Büro der Bürgerschaft 20.1 Abt. Kämmerei II Senator	Nr.	VO/2020/3578 öffentlich
	Datum:	23.07.2020
	Verfasser:	Junggebauer, Thomas Wurm, Karin
Einsatz von Städtebaufördermitteln für die Instandsetzung der St. Nikolai-Kirche

**Maßnahmenbeschreibung
Sanierung der äußeren Hülle des Kirchturms
und restauratorische Instandsetzung der Gewölbekappen M7 und M8
inkl. Wandflächen und Obergaden**

Stand: März 2020

Maßnahmenbeschreibung: **SANIERUNG ÄUSSERE HÜLLE KIRCHTURM**

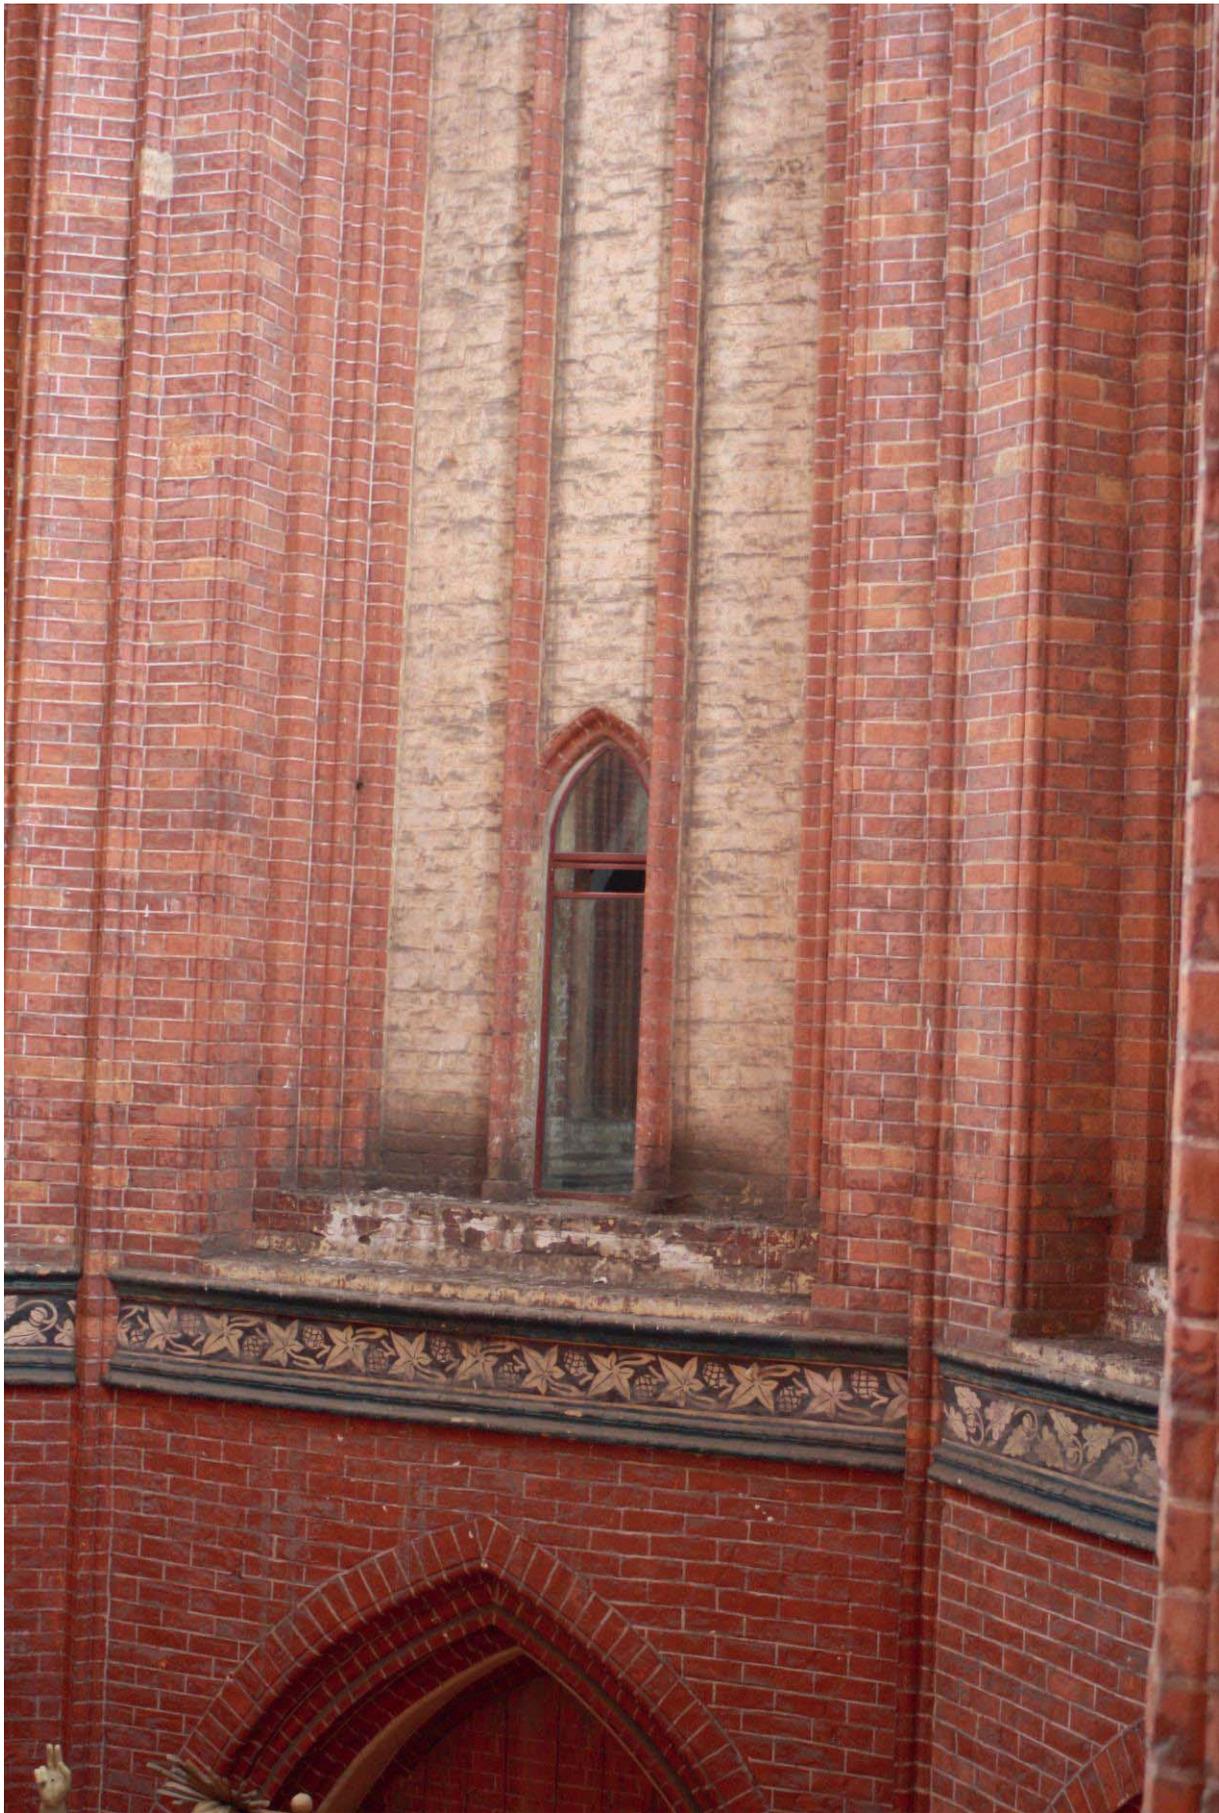
Bild G-12: M8: Ostwand mit verglaster Sangerluke, Verschmutzung der Wandfassungen, Ablosung Putz unterhalb Schwitzwasserrinne

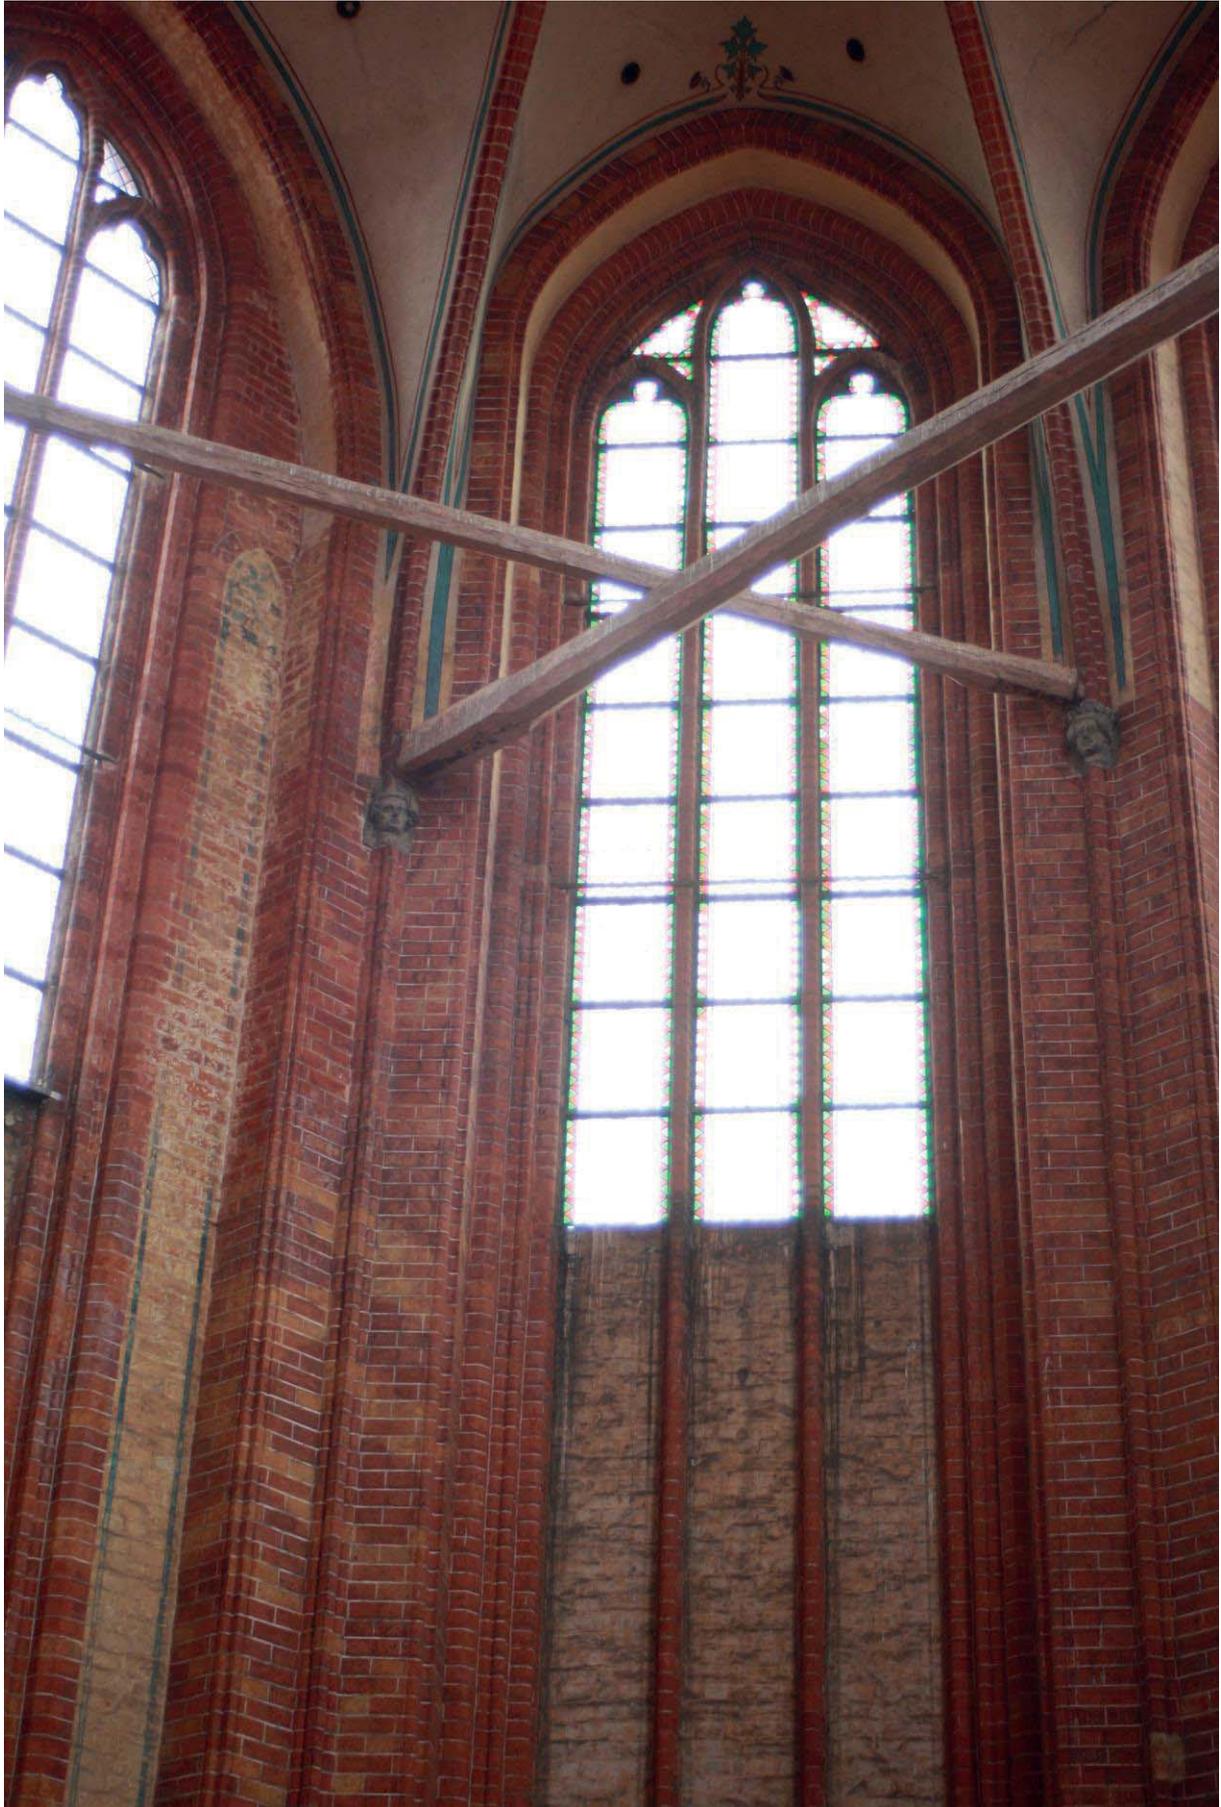
Bild G-13: M8: Nordostwand mit Obergadenfenster, Verschmutzung der Wandfassungen, Ablösung Putz unterhalb Schwitzwasserrinne und östlich Fenster, Schwitzwasserrinne reparaturbedürftig.

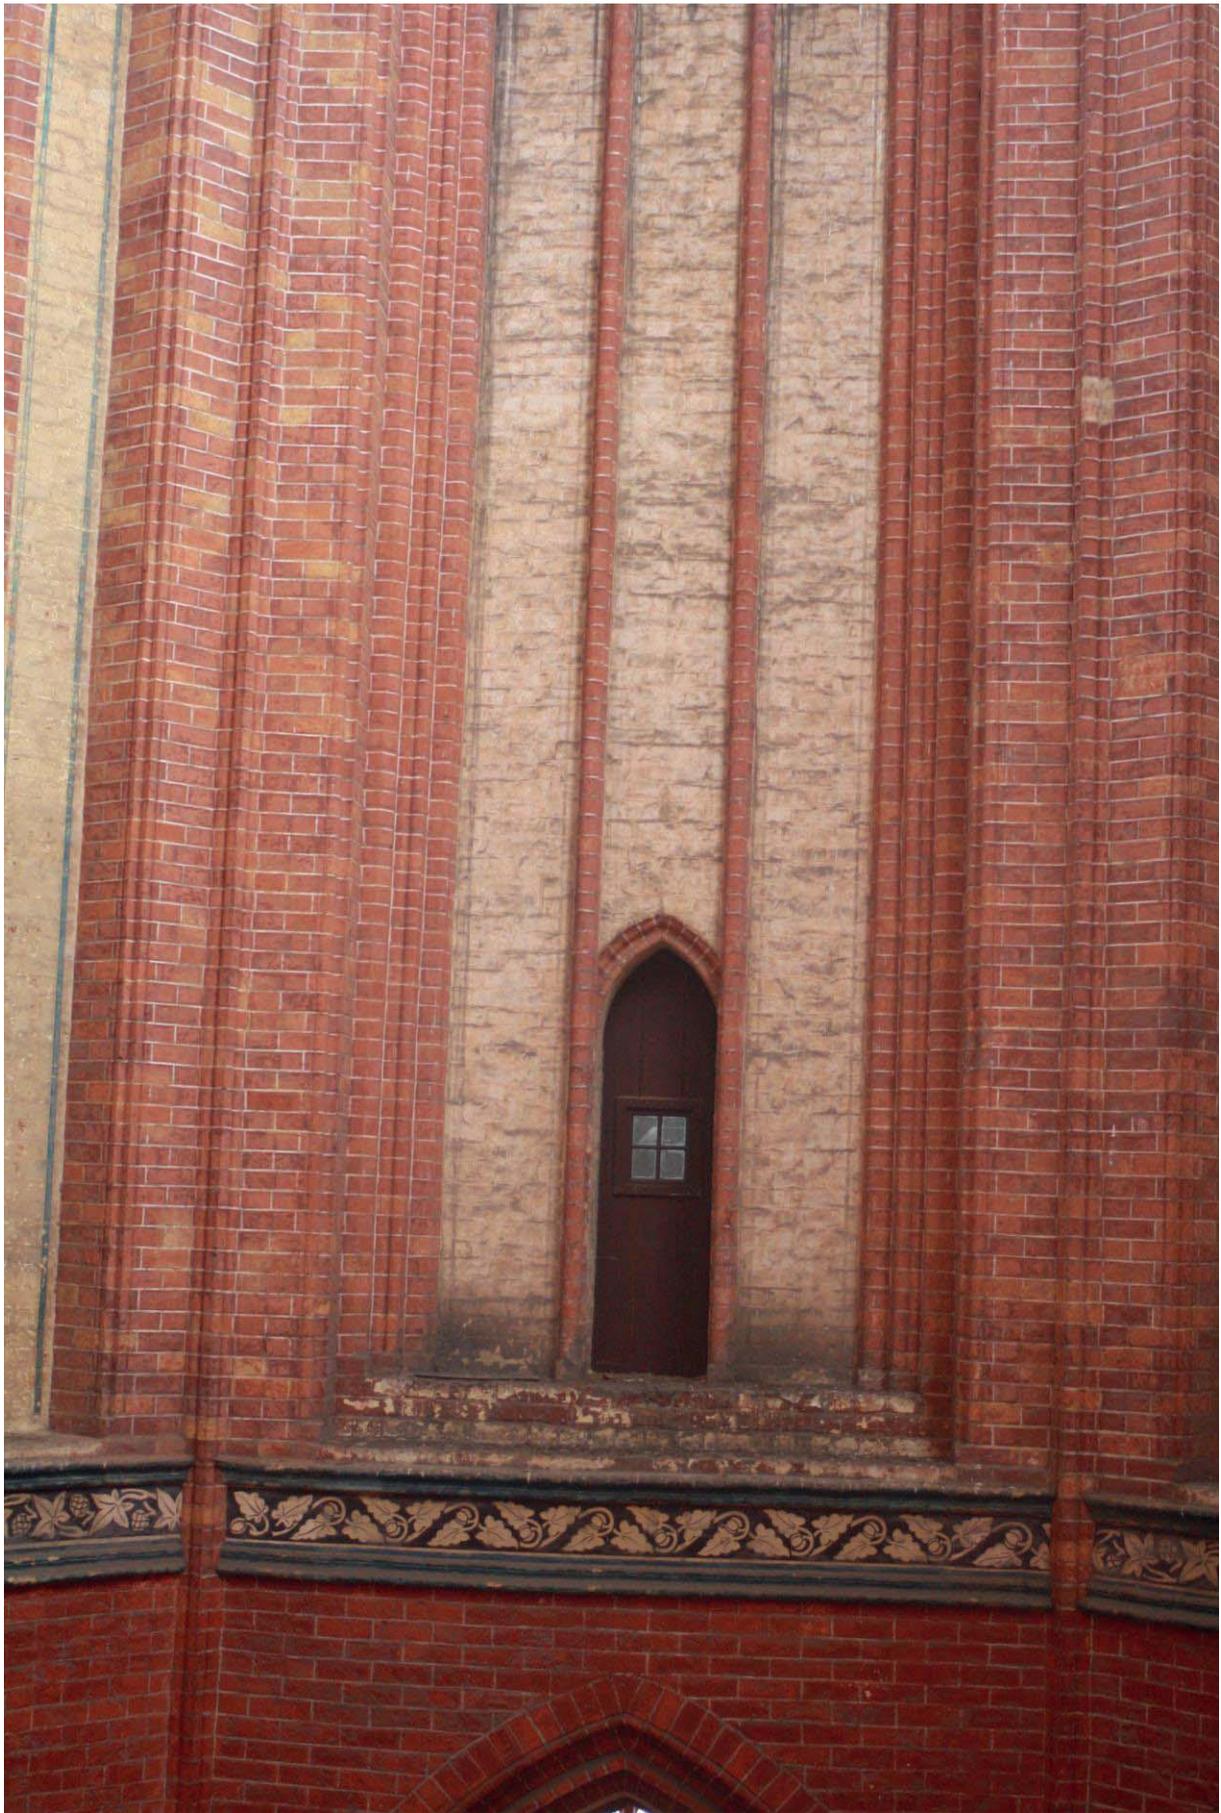
Bild G-14: M8: Nordostwand mit Sängerluke, Verschmutzung der Wandfassungen, Ablösung Putz unterhalb Schwitzwasserrinne, Schwitzwasserrinne reparaturbedürftig.

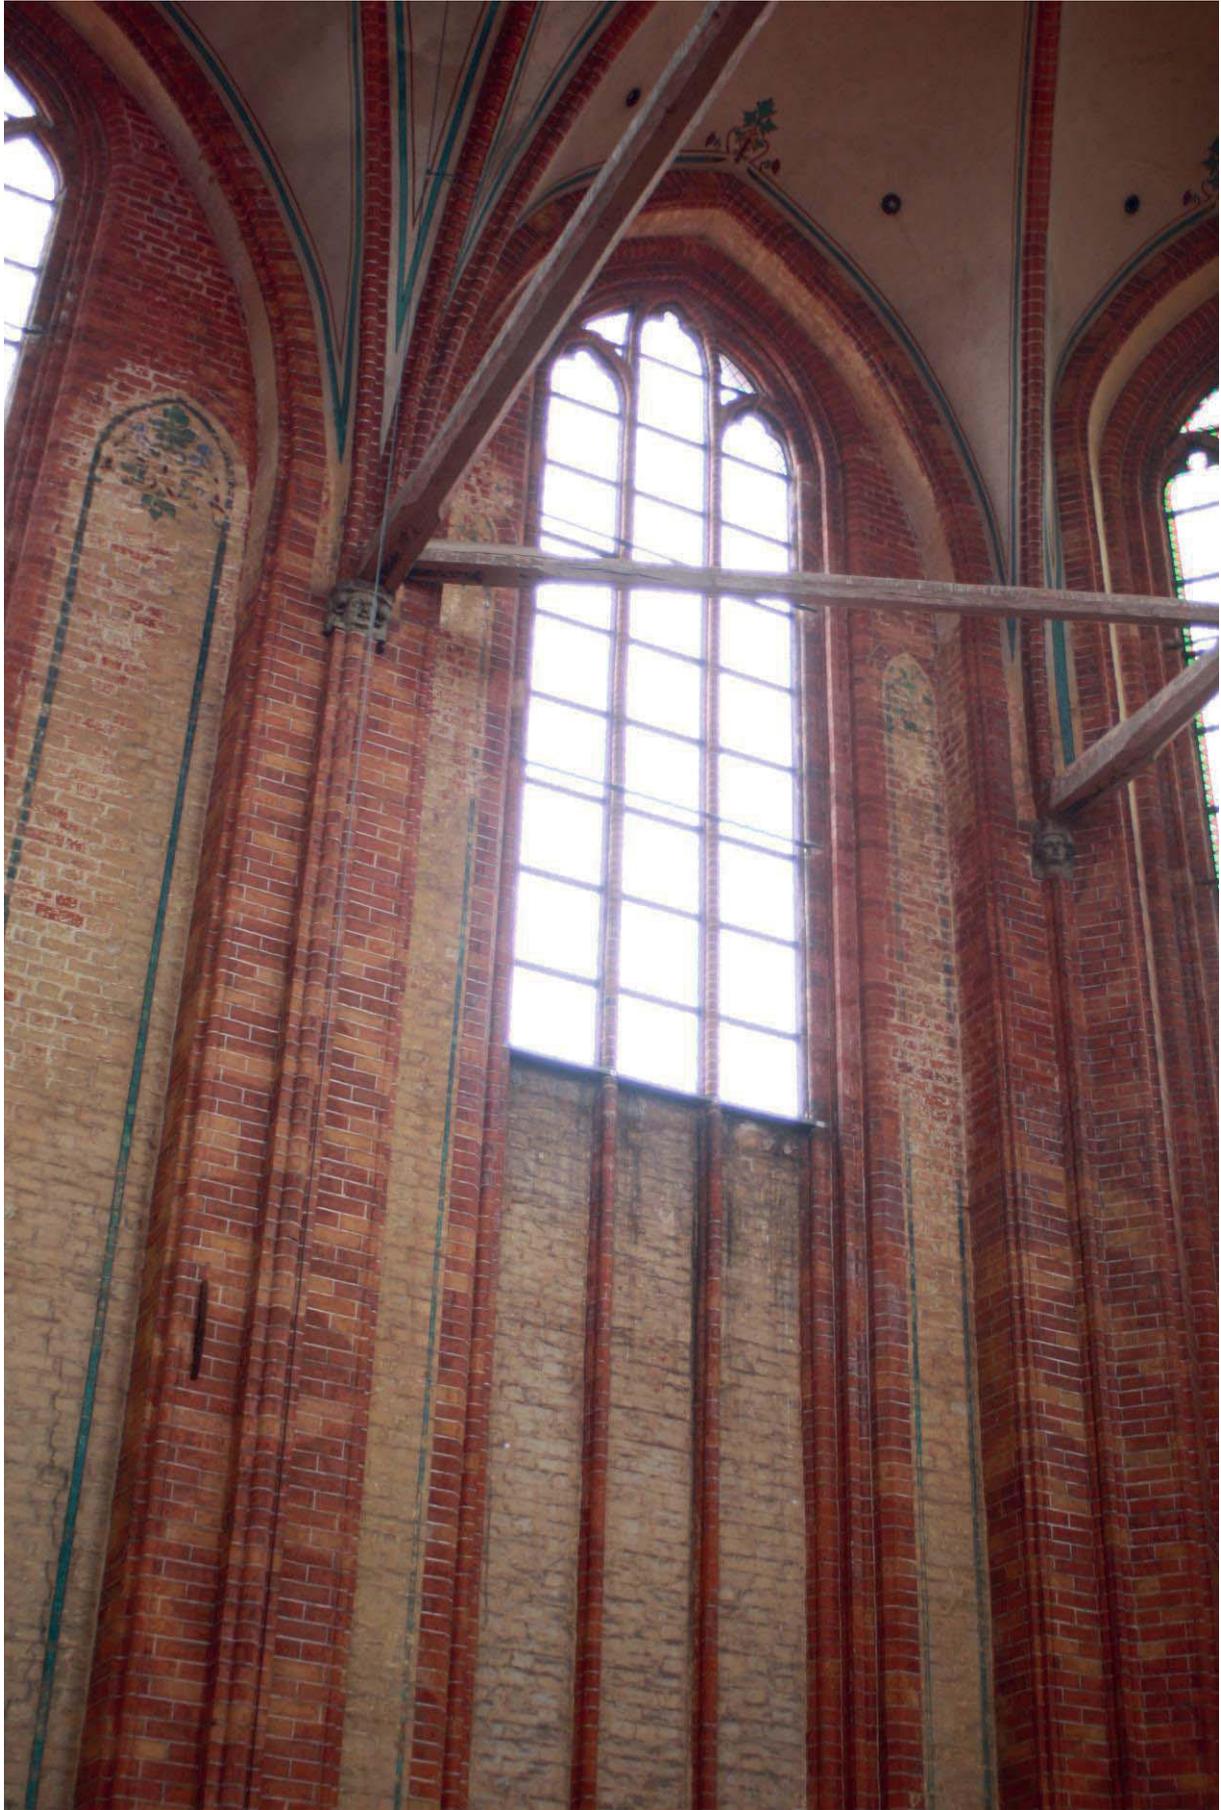
Bild G-15: M8: Nordwand mit Obergradenfenster, Verschmutzung der Wandfassungen, Ablösung Putz unterhalb Schwitzwasserrinne östlich Fenster, Windeisenvermörtelung locker.

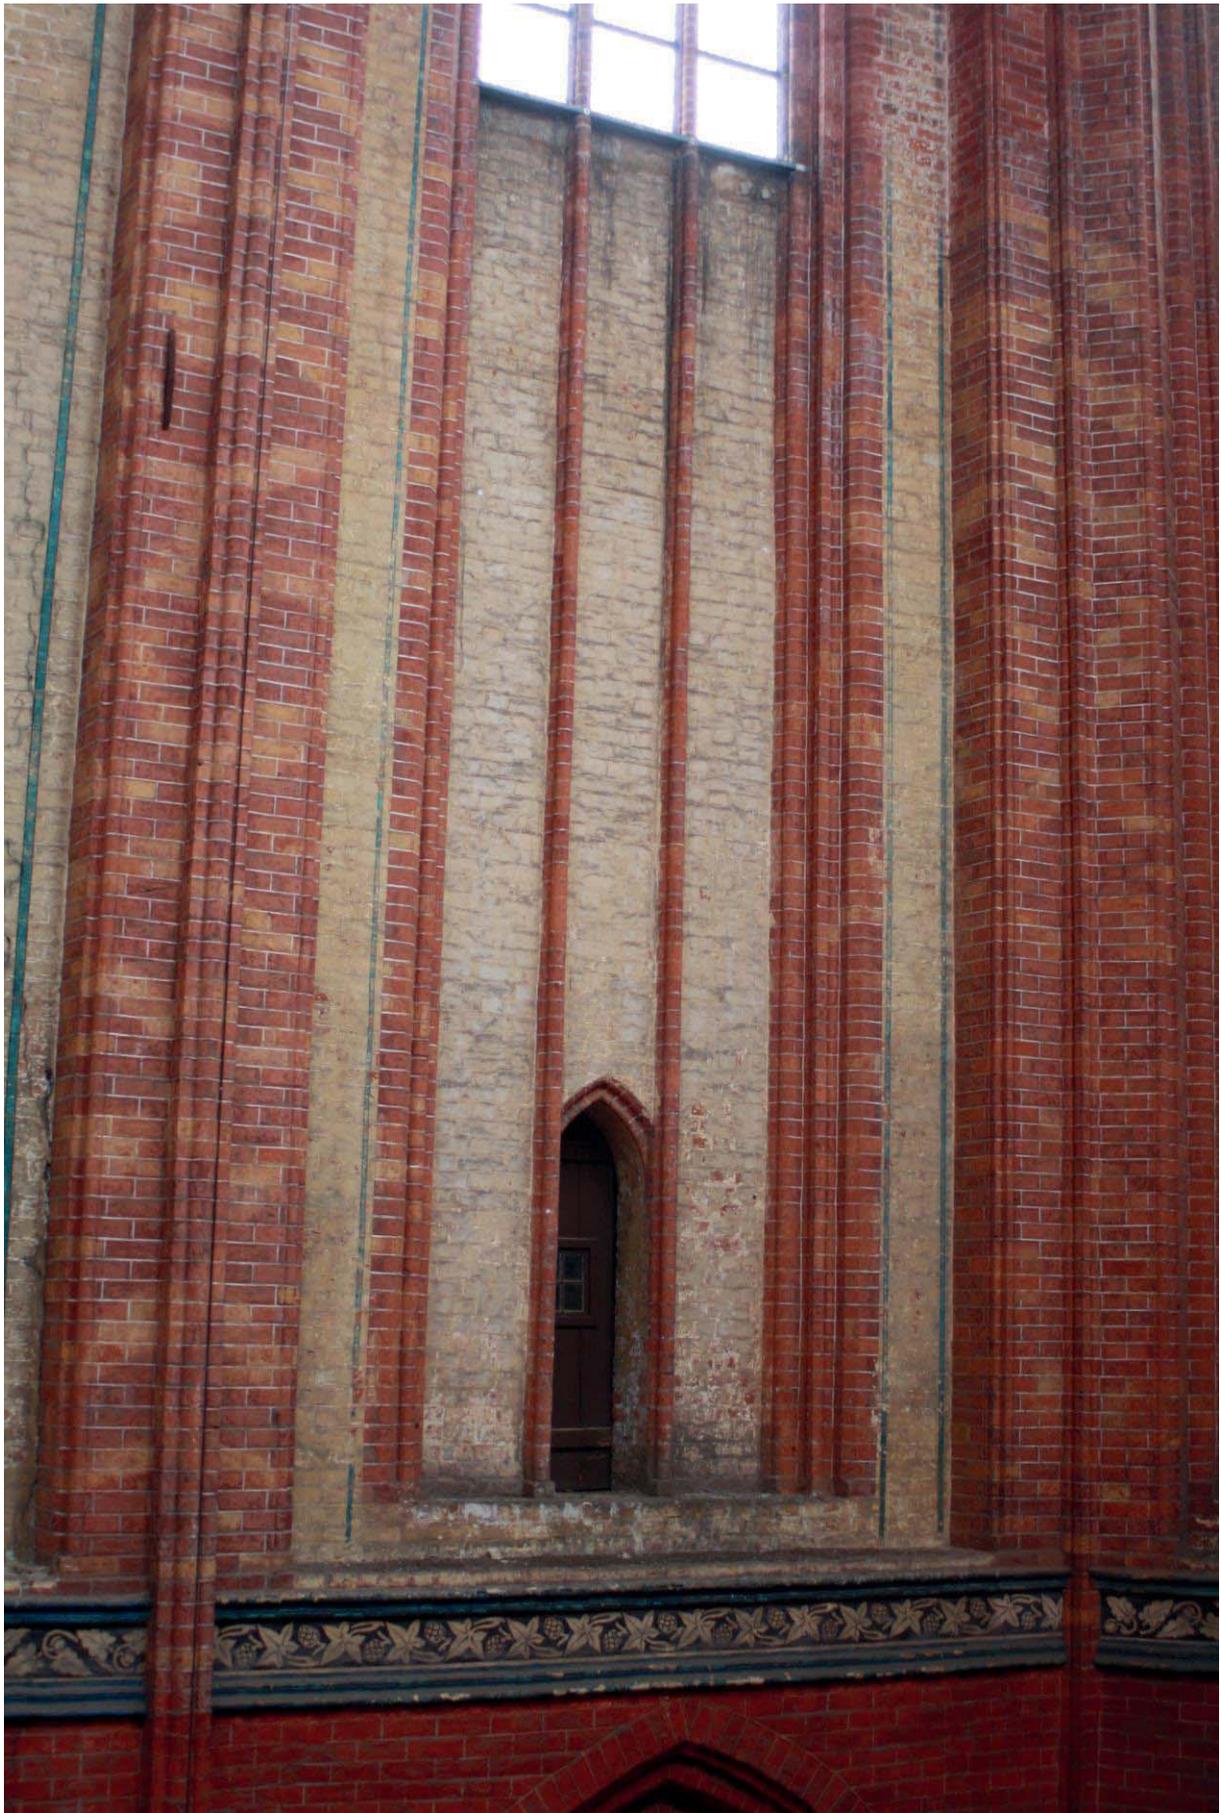
Bild G-16: M8: Nordwand mit Sängerluke, Verschmutzung der Wandfassungen, Ablösung Putz unterhalb Schwitzwasserrinne.

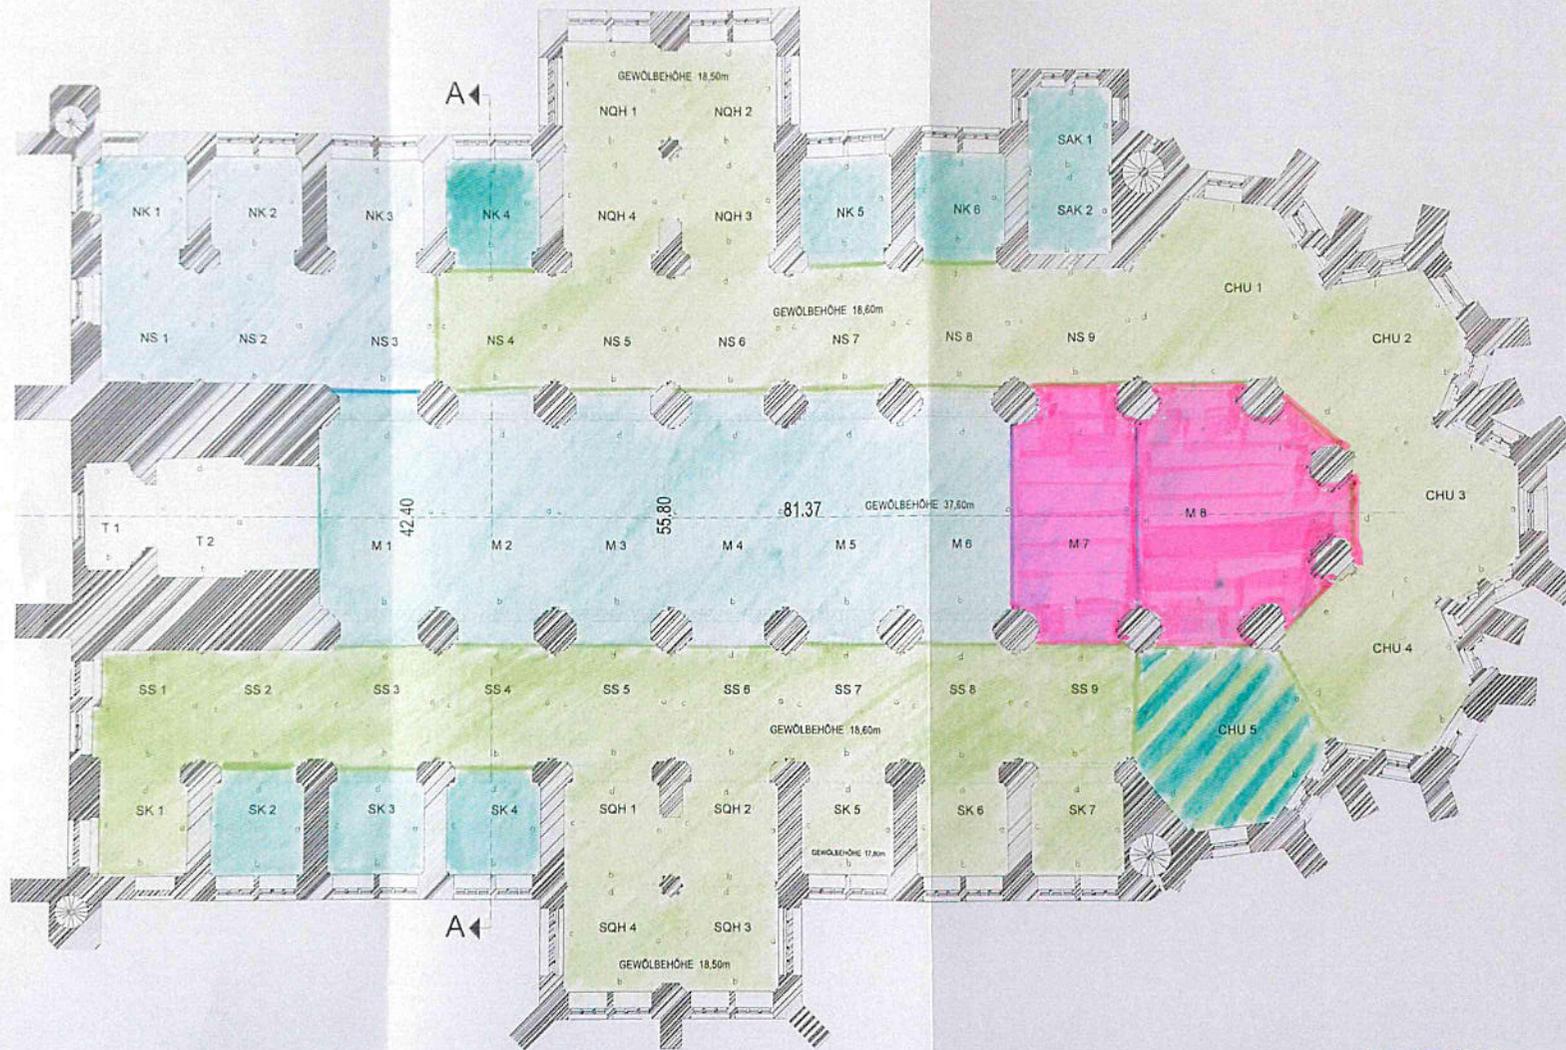
2020 ZU SANIERENDE
GEWÖLBE M7 + M8
MIT WÄNDEN
UND OBERGADENFENSTERN
