Beschlussvorlage öffentlich Federführend: 10.2 Abt. Hochbau Beteiligt: I Bürgermeister II Senator III Senatorin 1 Büro der Bürgerschaft 10 AMT FÜR HOCHBAU, SERVICE und LIEGENSCHAFTEN 20.1 Abt. Kämmerei	Nr.	VO/2023/4825 öffentlich
	Datum:	01.08.2023
	Verfasser/-in:	Junggebauer, Thomas Zimmer, Elisabeth
Einsatz von Städtebaufördermitteln für die weitere Sanierung der Gewölbe in der St. Nikolaikirche

St. Nikolai-Kirche zu Wismar

Maßnahmenbeschreibung - 2024
Gewölbe M1, M2 plus Wandflächen und Obergaden-Fenster,
Gewölbe NS3 und NK3 plus Wandflächen und Fenster,
Gewölbe über SAK1 und SAK2 plus Wandflächen und Fenster

Stand: Februar 2023

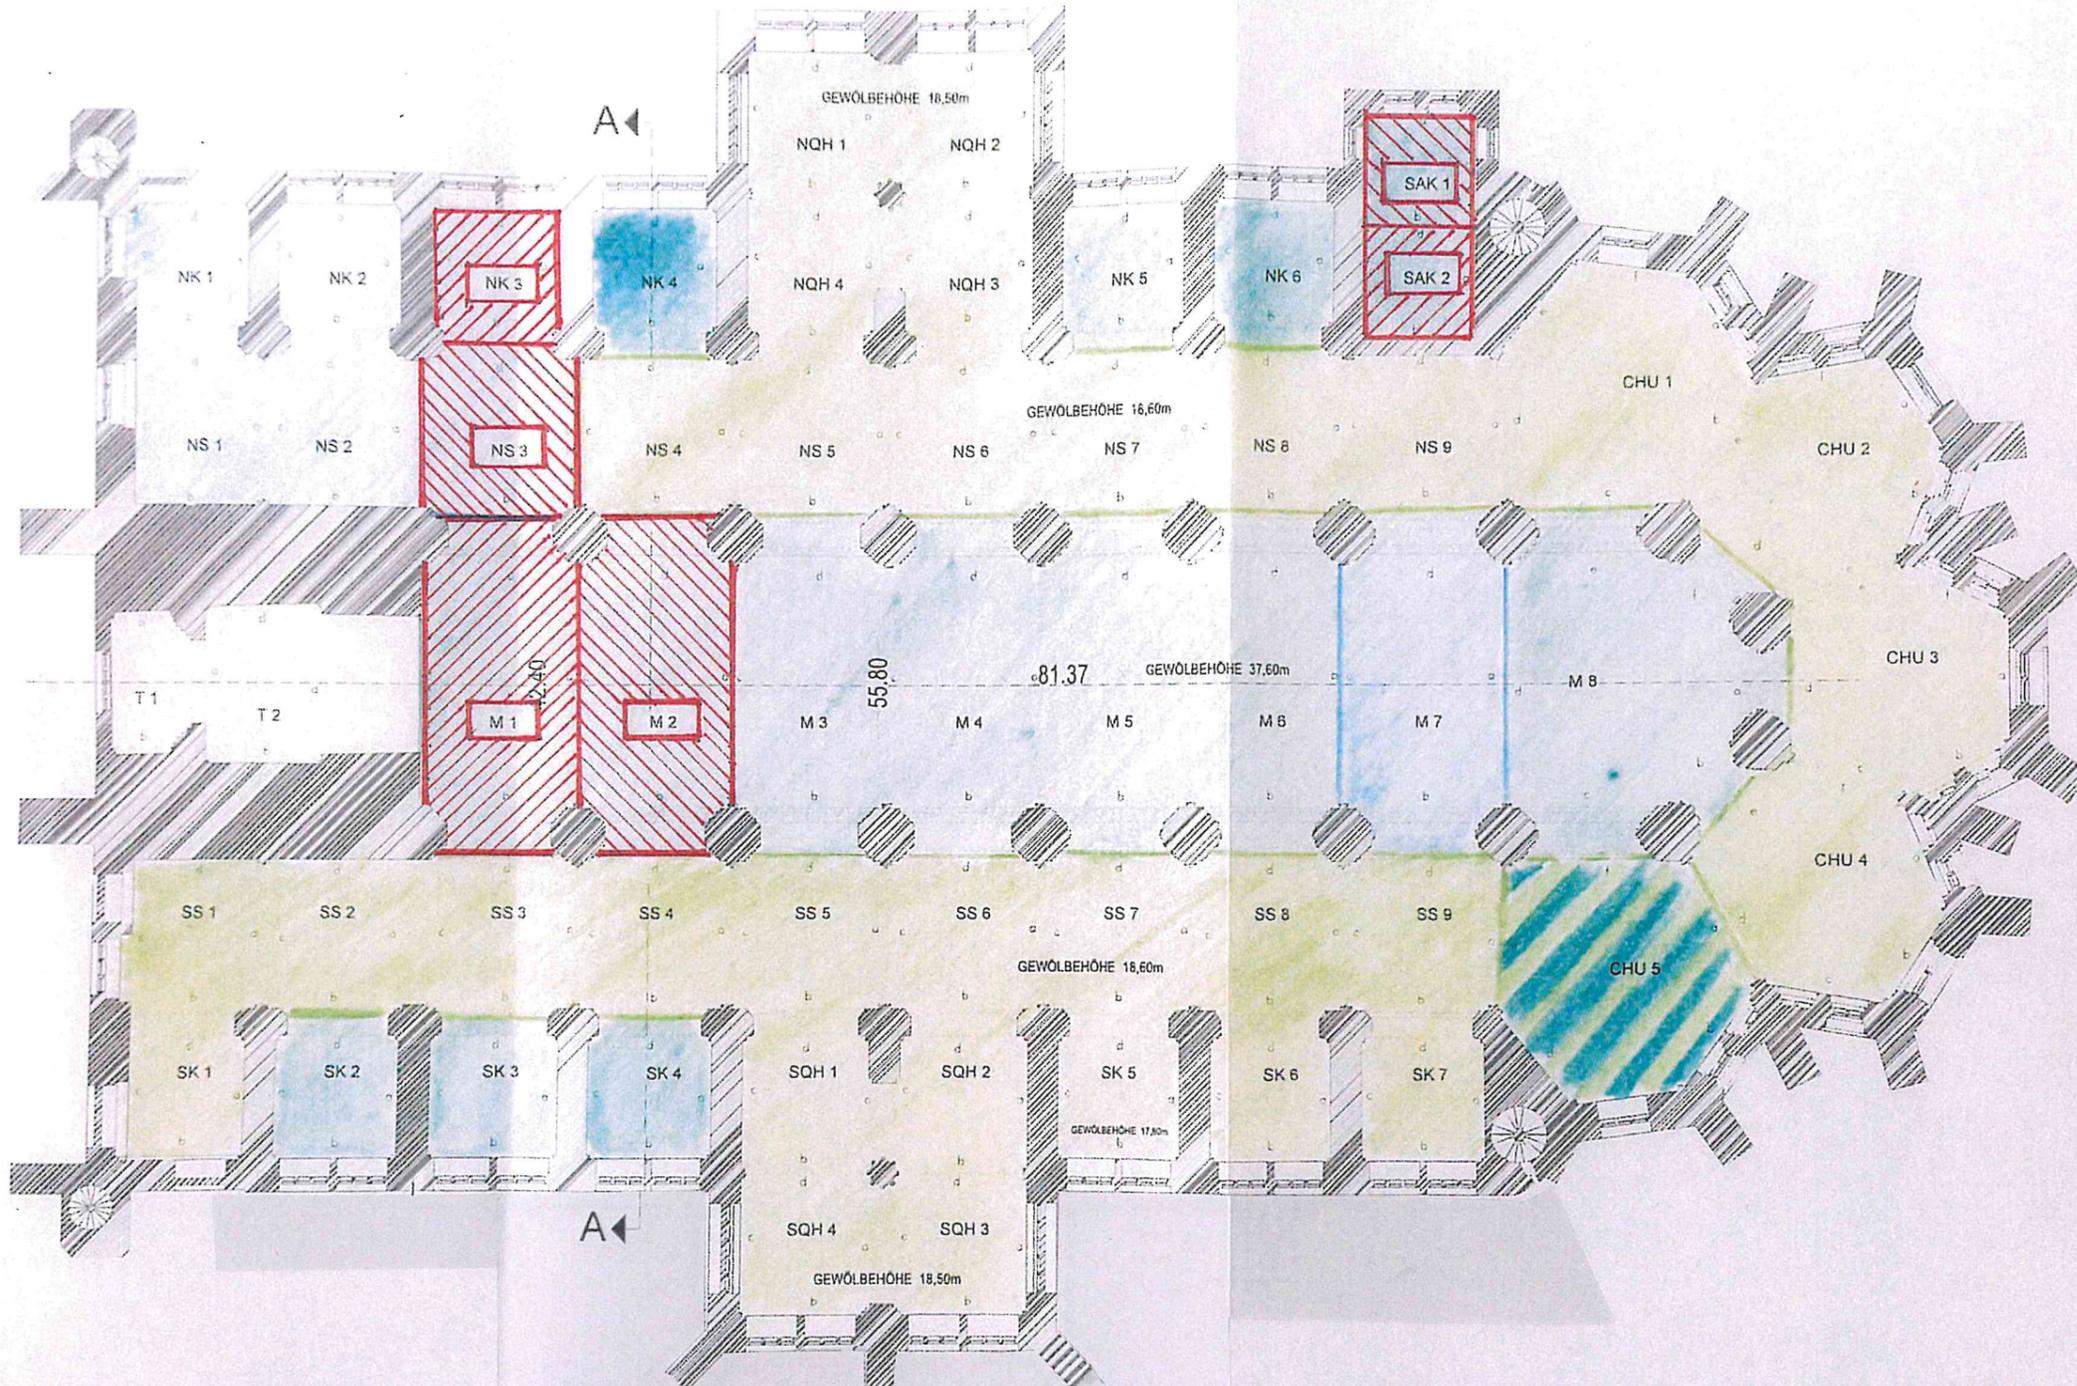
4. Orientierungsplan für beschriebene Maßnahmen

- GEWÖLBE M 1 + M 2 (HOCHSCHIFF)
- GEWÖLBE NS 3 + NK 3 (NÖRDL. SEITENSCHIFF)
- GEWÖLBE ÜBER SAKRISTEI (SAK 1 + SAK 2)
